## Poptávka opravy fasády balkónů

### Shrnutí poptávky

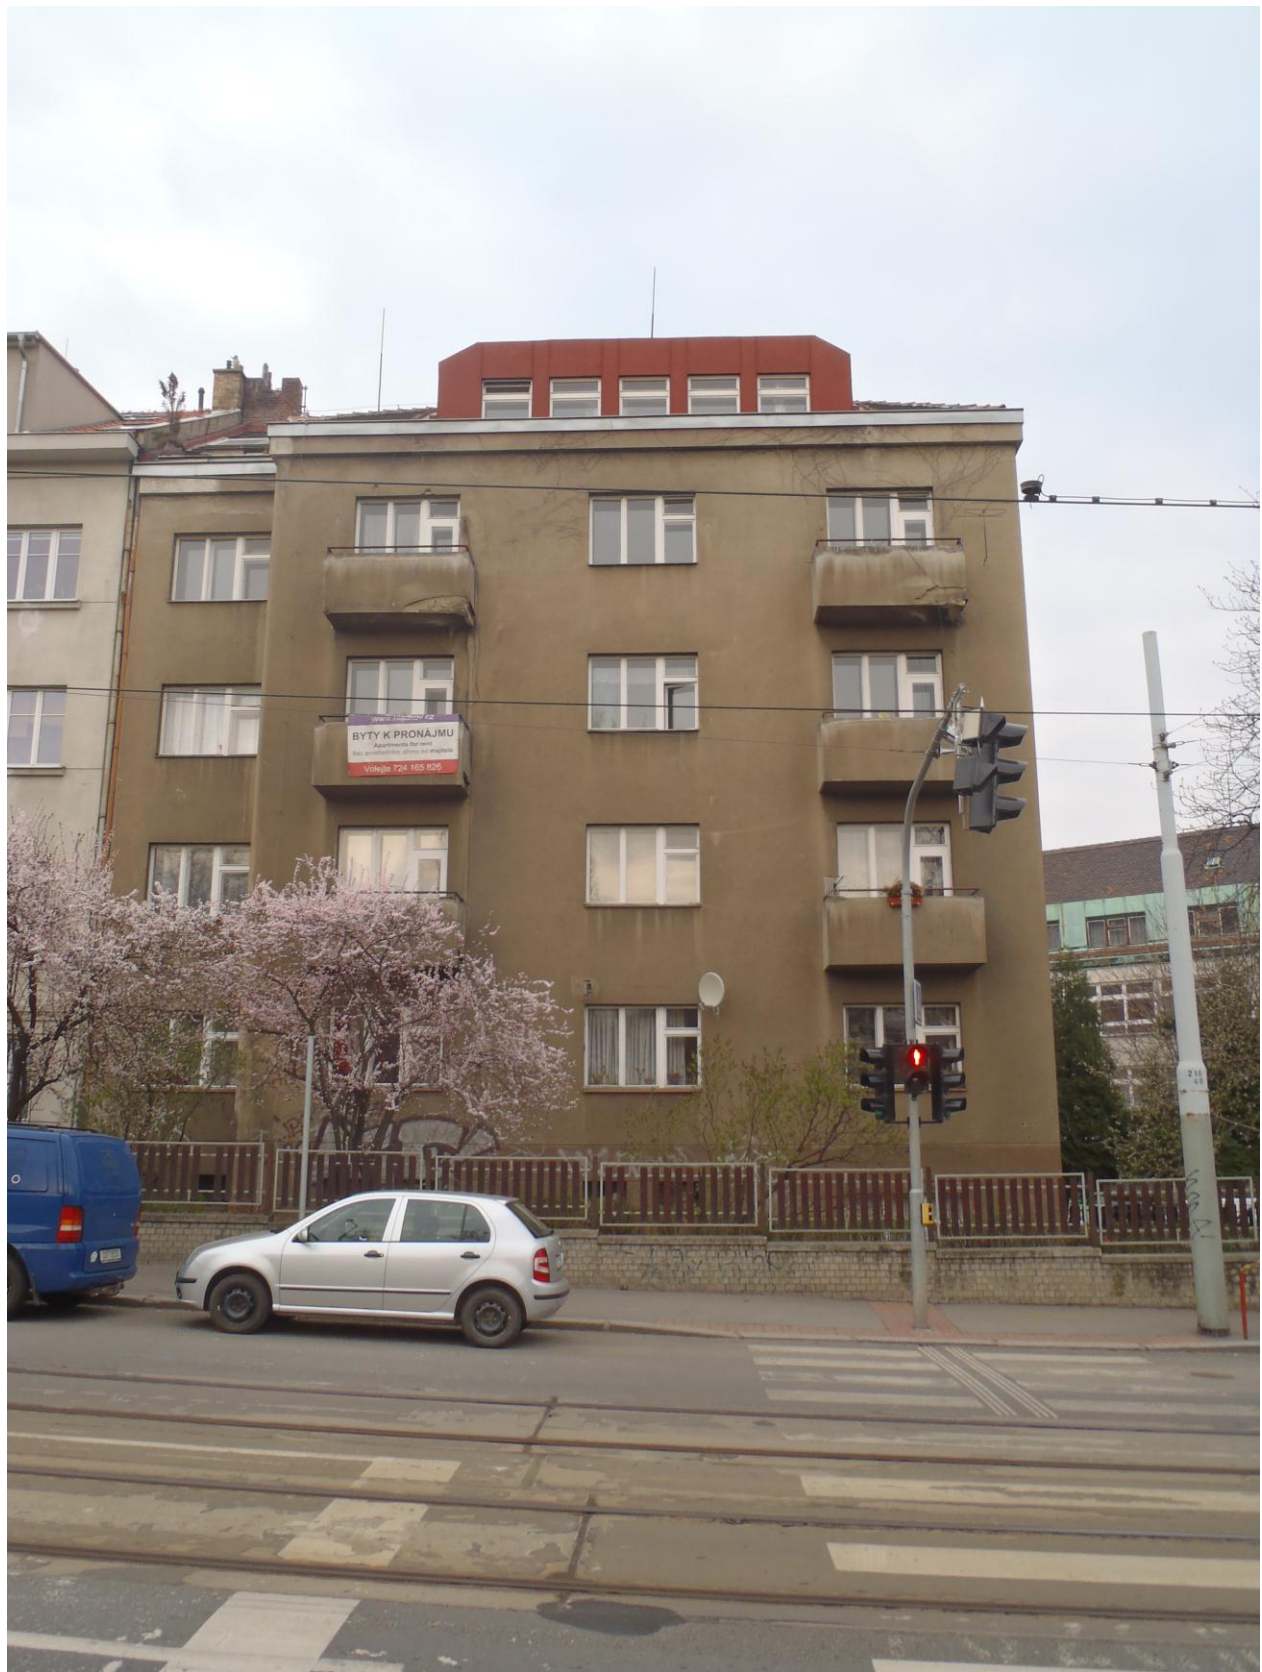
## Fotografie

Předpokládaný rozsah práce je odstranění poškozených částí fasády a opětovné nahození. Fasáda byla poškozena zatékající vodou z důvodu koroze oplechování odtokových spár na pravých stranách balkónů.

Poškození balkónů je největší na horních dvou balkónech, prostřední balkóny byly poškozeny vodou kapající z vrchních, spodní balkóny jsou poškozeny jen minimálně a půjde v principu o pouhou výměnu oplechování a nanejvýš lokální opravu.

- Oprava poškozené fasády 6 balkónů na bytovém domě
- Výměna oplechování odtoku z balkónů – šíře 60cm
- Balkón 260cm šířka x 80cm hloubka x 100 cm výška
- Výše horní hrany nejvyššího balkónu cca 12m od země, rozpětí vnějších stran balkónů 10,3m
