ДЕФЕКТНЫЙ АКТ № 21/07-ПШ от 21.07.2025г.

Адрес объекта: Здание по адресу: г. Москва, ул. Мосфильмовская, з/у 1В, корп. Т, У, кадастровый номер земельного участка 77:07:0010002:4655

Место расположения дефектов: корпус Т, квартиры №1001, 1003, 1101

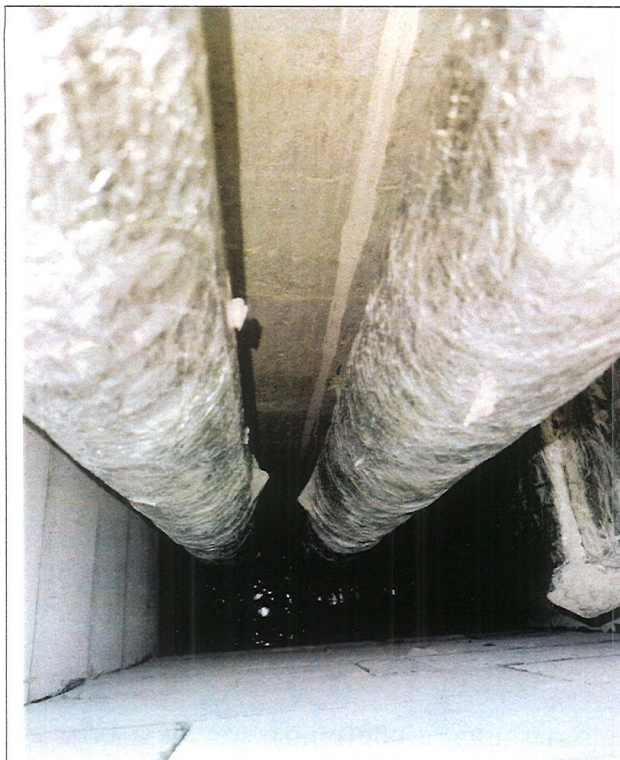
Фото №1. Кв. №1001

Внешний вид: вода в шахте, мокрые пятна в местах примыкания газобетонных стенок шахты к монолитным конструкциям

Возможные причины: отсутствие герметичных вертикальных проходов в шахтах

Необходимо выполнить полную герметизацию шахт.
