ŘEZOPOHLED NA PÁTEŘNÍ ROZVODY ŠACHTY PŘI VÝTAHU

SVISLÝ ŘEZ "B" + POHLED NA ŠACHTY PŘI VÝTAHU

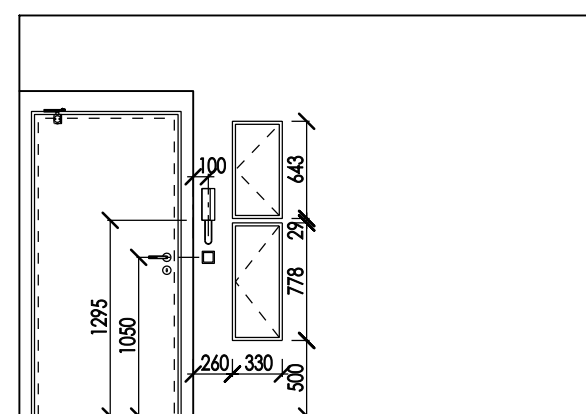
ŘEZOPOHLED NA ROZVADĚČ BYTU "A"

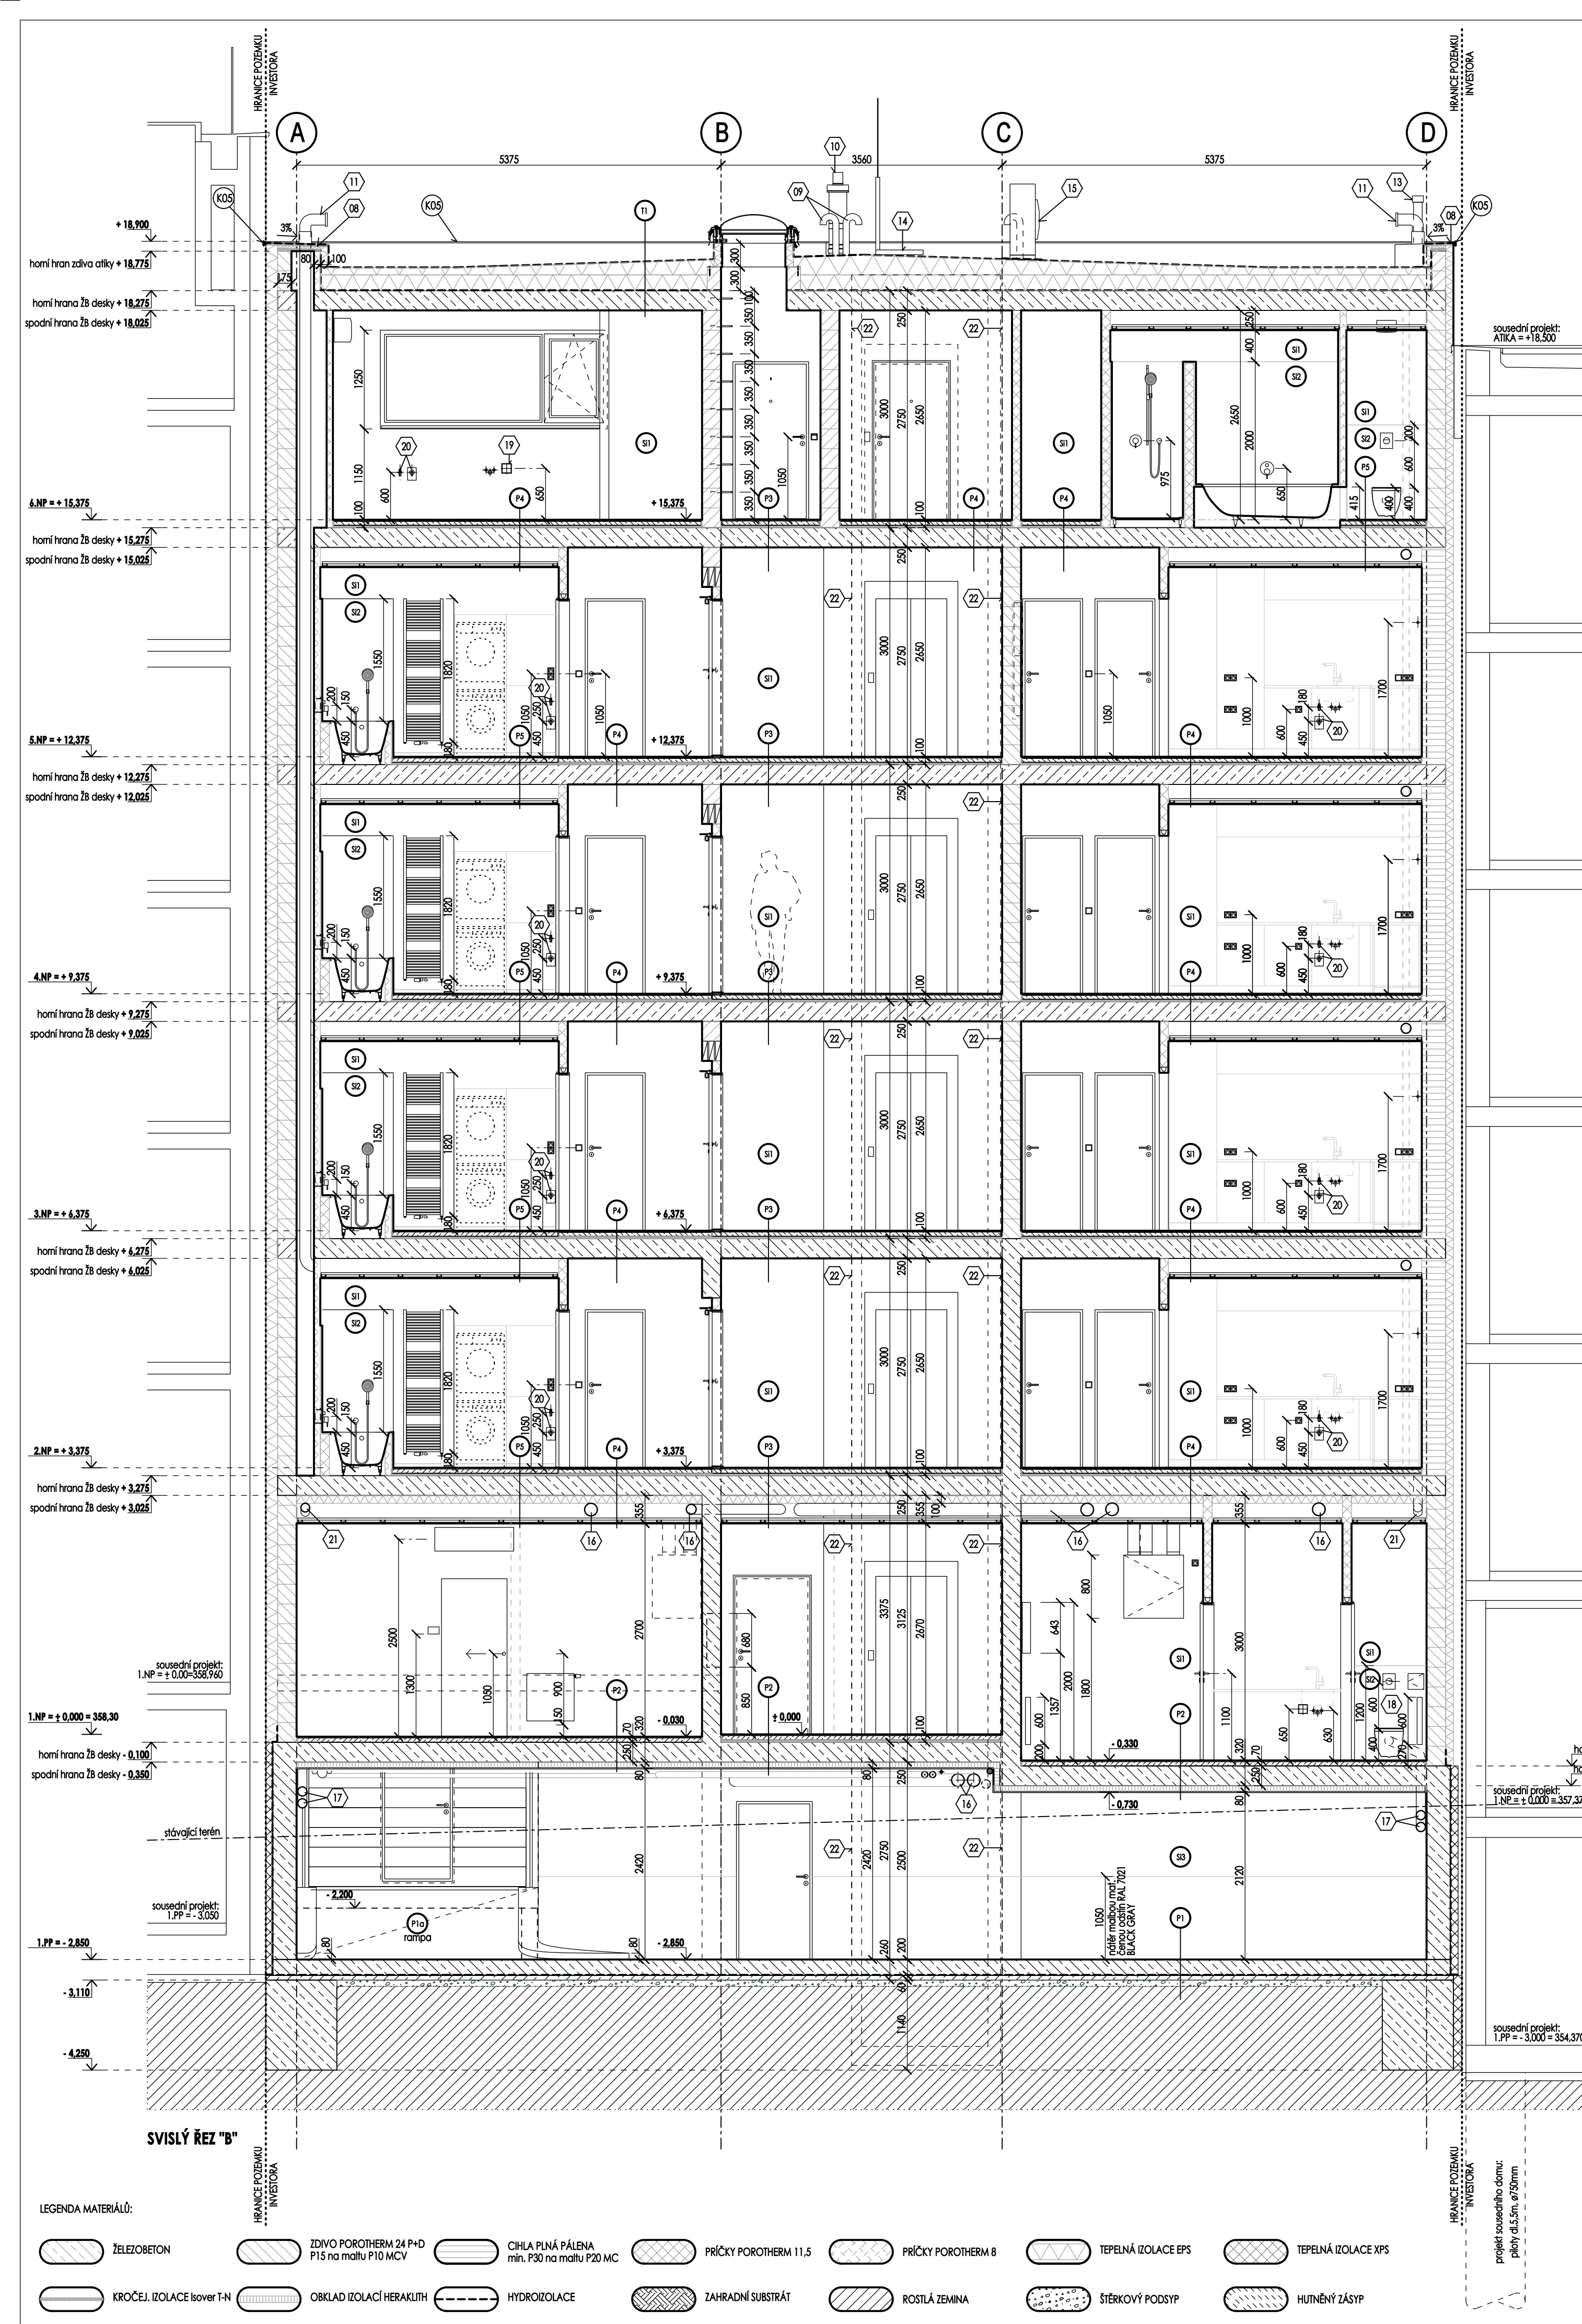
12

- PŘI BEDNĚNÍ A BĚHEM ZALÍVÁNÍ ŽE STROPU NUTNO PROVĚST TAKOVÉ OPATŘENÍ, ABY NEDOCHÁZELO K PROTĚKÁNÍ NA POGLEDOVÉ STĚNY Z CPPIII; STĚNY NUTNO OCHRÁNIT PŘED MECHANICKÝM
ČI JINÝM POŠKOZENÍM PO CELOU DOBU STAVBY!!!
