Rear Window Defogger (From Aug. 2016 Production)

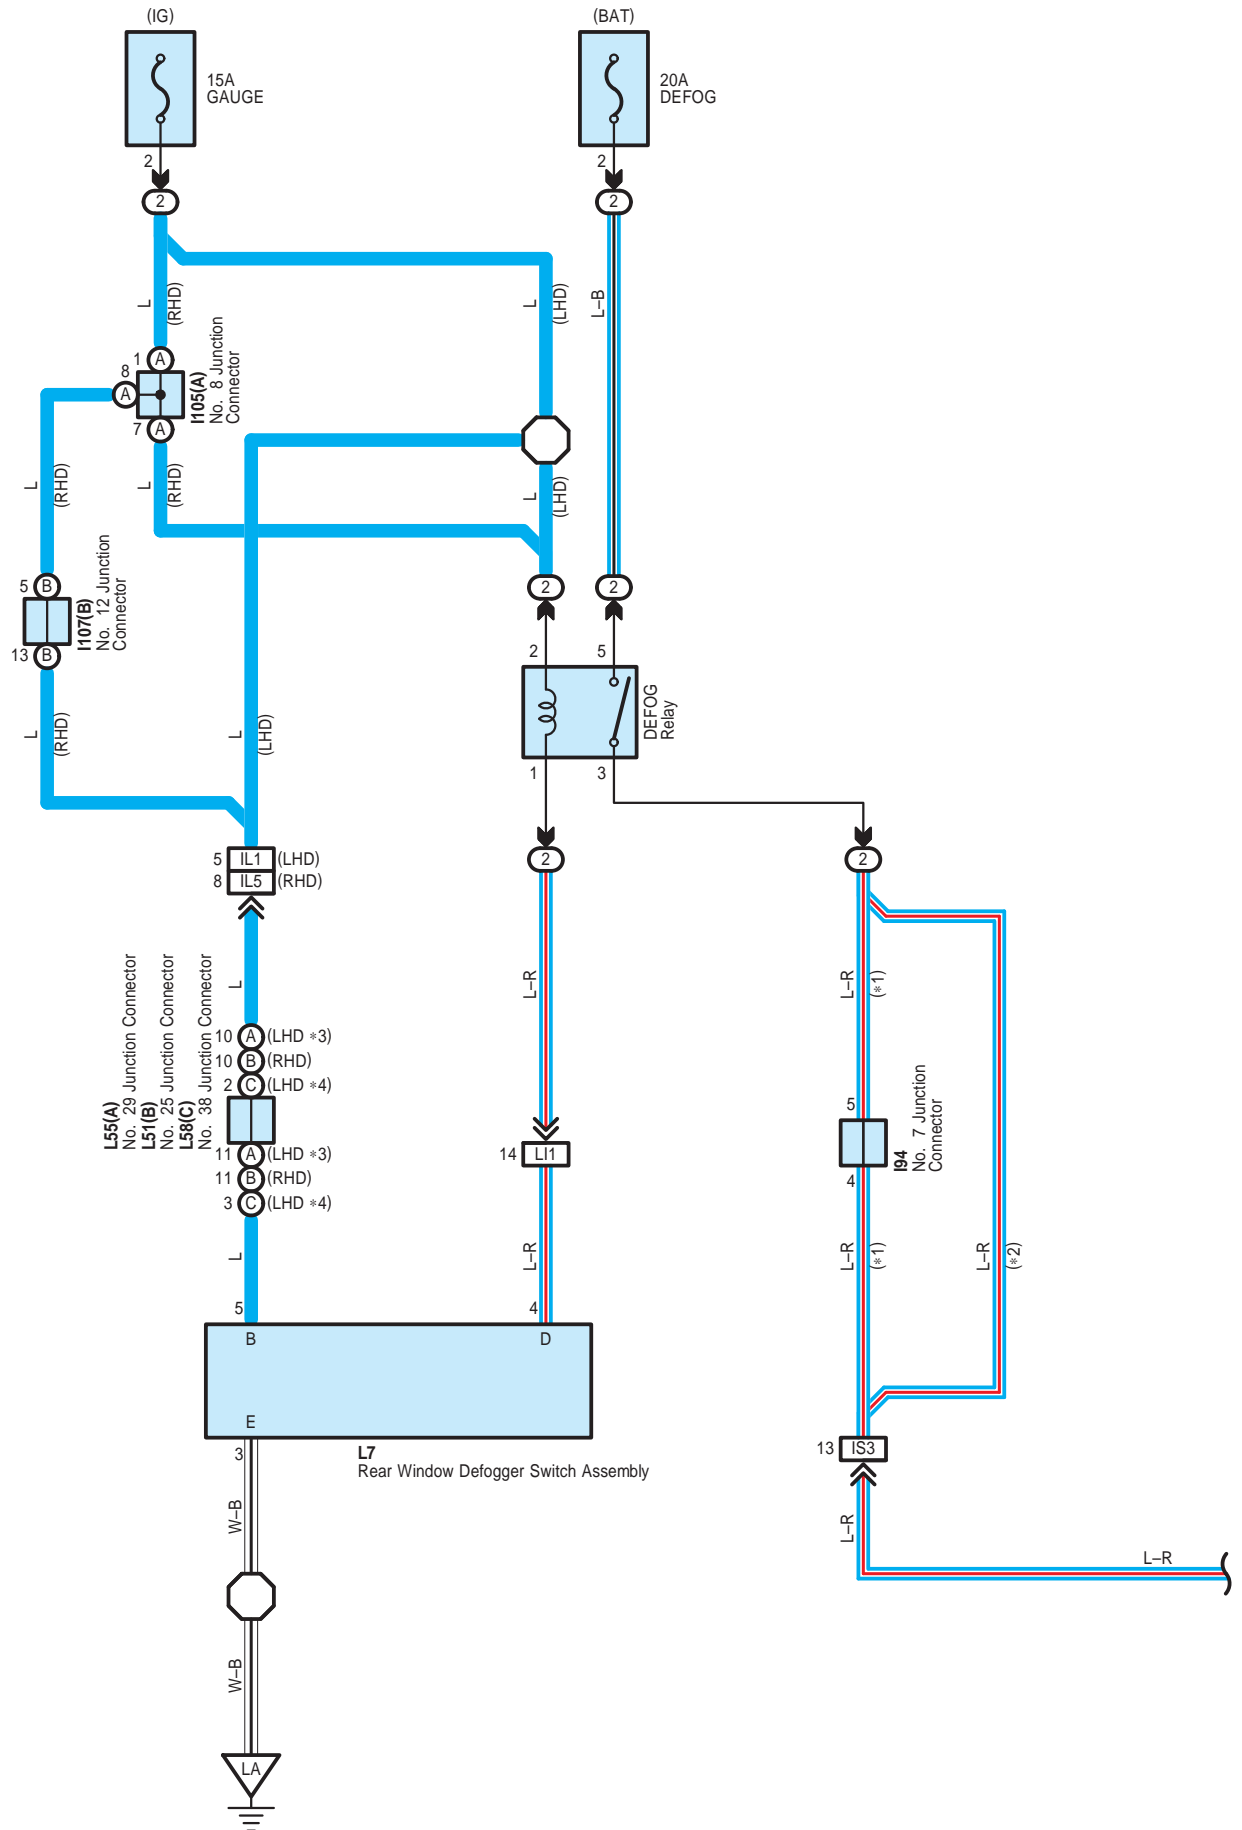
- * 1 : 1GR-FE
- * 2 : 1VD-FTV, 1HZ
- * 3 : Before Jan. 2017 Production
- * 4 : From Jan. 2017 Production

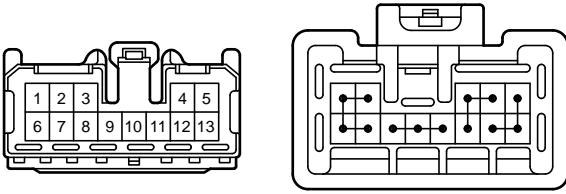
I94
Blue

90980-11542

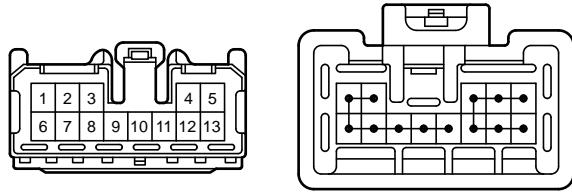
I105
Gray

90980-11542

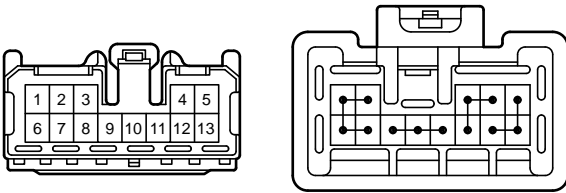
I107
Blue

90980-11542

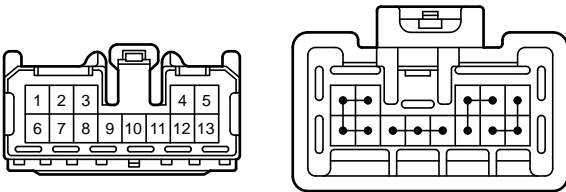
L51
Blue

90980-11542

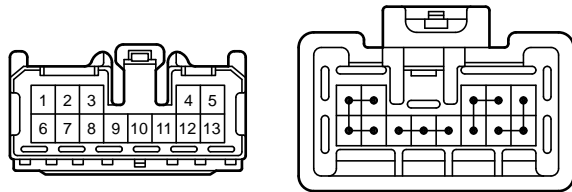
L55
Blue

90980-11542

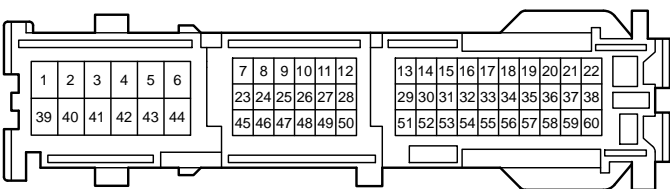
IL1
White

90980-12501

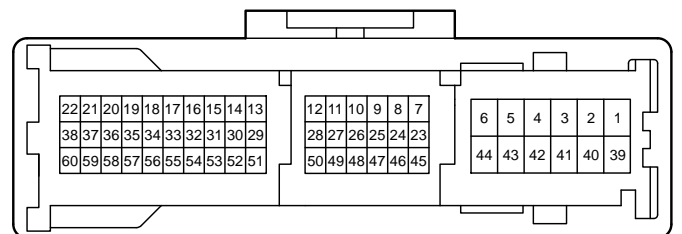
90980-12514

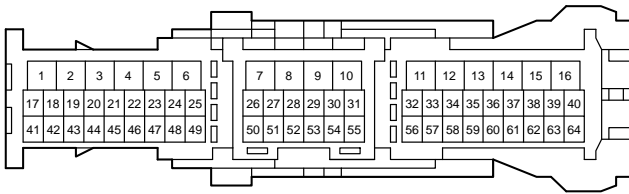
IL5

90980-12774

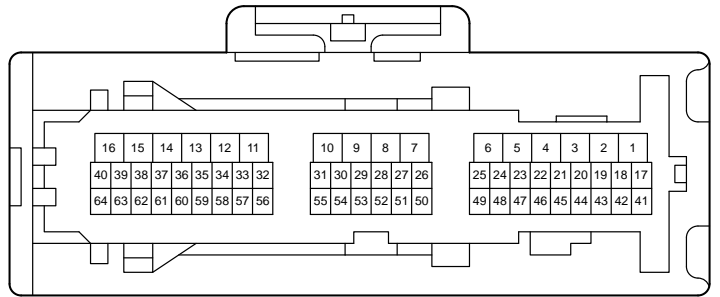
90980-12798

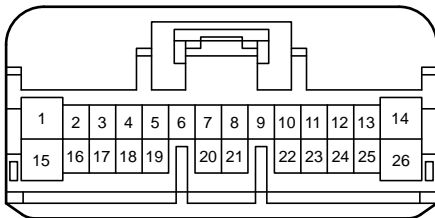
L11

90980-12771

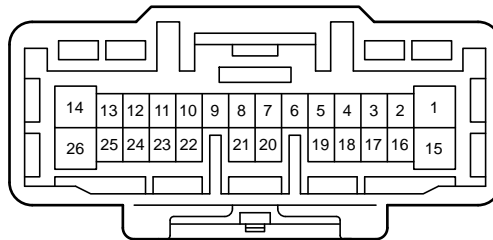
90980-12770
