Mappe TP1	Nationalstrassen	Beilage TP10005		
Strassen-Nr.				
N02				
Unterhaltsabschnitt				
16				
Autobahnklasse	Verzweigung Augst – Verzweigung Härkingen	EU-Strassen-Nr.		
1		E35		
Projektphase				
MASSNAHMENKONZEPT				
Projekt- / Berichtsbezeichnung				
EP Sissach - Eptingen				
Tunnel / Geotechnik

4.501.1+2, 4.503.1+2 Tunnel Ebenrain und Oberburg				
Nutzungsvereinbarung (ergänzt und aktualisiert)				
Projektkurzbezeichnung	Projekt-Nr. / TDCost-Nr.			
EP SiEp	070017			
Inventarobjekt-Nr.	Unterhaltskilometer	RBBS

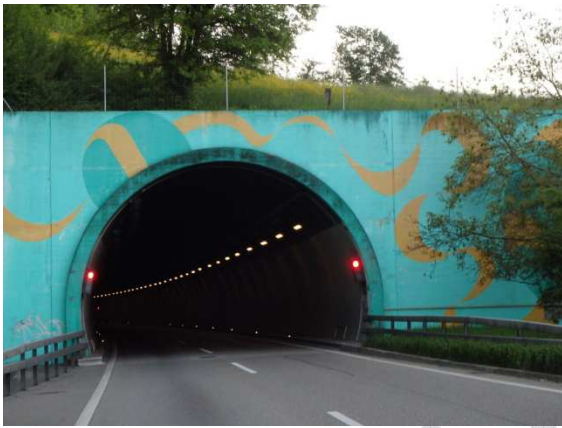
Bild 1: Tunnel Ebenrain Portal Süd, Weströhre

Der 1968 eröffnete Tunnel Ebenrain liegt östlich von Sissach an der N02 zwischen den Anschlüssen Sissach und Diegten. Der Tunnel hat eine Länge von ca. 385 m und besteht aus zwei parallelen Röhren, die jeweils im Richtungsverkehr betrieben werden. Der horizontale Abstand zwischen den beiden Tunnelröhren beträgt ca. 15 m. Die Überdeckung der Tunnelröhren beträgt bis zu 50 m. Der Tunnel wird mit einer natürlichen Lüftung betrieben. Aus dem Tunnel kann man nur über die Portale flüchten, Querverbindungen sind keine vorhanden.

Der Tunnel wurde u.a. in Abhängigkeit zur Geologie mit vier unterschiedlichen Profiltypen erstellt. Die Bereiche nahe den Portalen wurden in offener Bauweise, der grösste Teil in bergmännischer Bauweise erstellt. Der Tunnel steigt von Nord nach Süd in einer Rechtskurve mit einem Radius von 1'190 m konstant mit 2.7 % an.

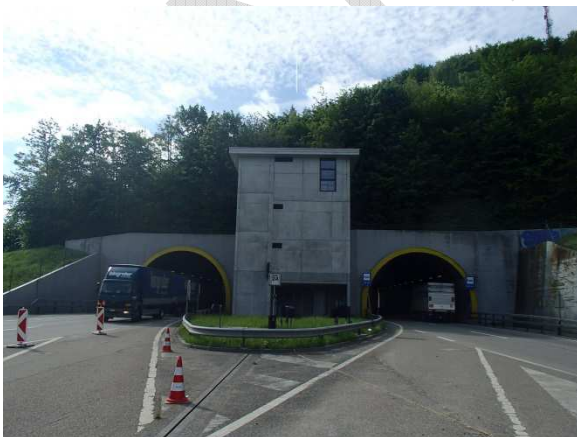
Bild 2: Tunnelzentrale Ebenrain, Portal Nord

Die Zentrale Tunnel Ebenrain wurde im Rahmen der Instandsetzung zur Erhöhung der Tunnelsicherheit errichtet und 2003 in Betrieb genommen. Es handelt sich um ein dreistöckiges Gebäude aus Sichtbeton. Die Tunnelzentrale befindet sich zwischen den beiden Tunnelröhren am Nordportal.

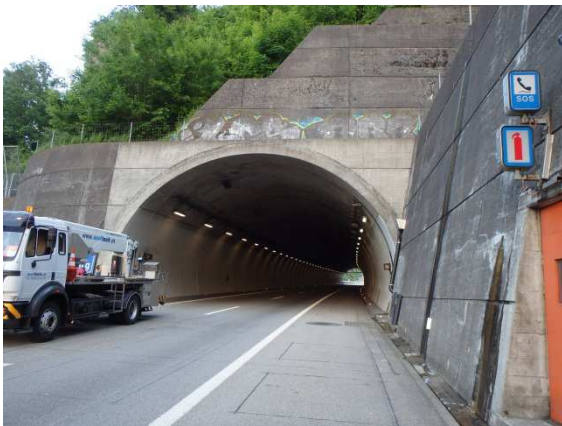
Bild 3: Tunnel Oberburg Portal Süd

Der 1970 eröffnete Tunnel Oberburg liegt an der N02 zwischen den Anschlüssen Diegten und Eptingen. 2001 – 2002 wurde die Weströhre verbreitert und 2003 die Oströhre instand gesetzt. Die Oströhre hat eine Länge von rund 146 m und die Weströhre ist rund 199 m lang. Der Tunnel besteht aus zwei parallelen Röhren, die jeweils im Richtungsverkehr betrieben werden. Der horizontale Abstand zwischen den beiden Tunnelröhren beträgt ca. 15 m. Die Überdeckung der Tunnelröhren beträgt bis zu 45 m. Der Tunnel wird mit einer natürlichen Lüftung betrieben. Aus dem Tunnel kann man nur über die Portale flüchten, Querverbindungen sind keine vorhanden.

Der Tunnel wurde u.a. in Abhängigkeit zur Geologie mit zwei unterschiedlichen Profiltypen komplett in bergmännischer Bauweise erstellt. Der Tunnel steigt von Nord nach Süd in einer Rechtskurve mit einem Radius von 1'500 m konstant mit 2.7 % an.

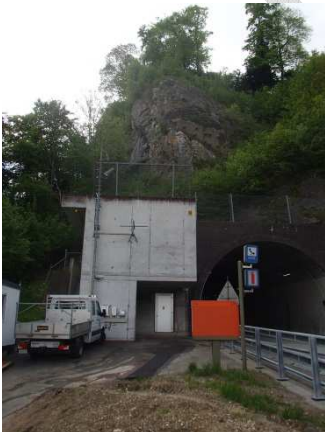
Bild 4: Tunnelzentrale Oberburg

Die Zentrale Tunnel Oberburg wurde im Rahmen der Instandsetzung zur Erhöhung der Tunnelsicherheit errichtet und 2003 in Betrieb genommen. Das Gebäude weist ein EG und ein OG auf. Die Tunnelzentrale befindet sich rechts der Oströhre (FBBS).
