PROJETO DE REABILITAÇÃO DE CASA TÉRREA

Estudo de enquadramento e referências de ambientes – Pátio tardoz e áreas húmidas

LOCAL: Bairro de São Francisco, Rua Dr. Barata, 6, Loulé

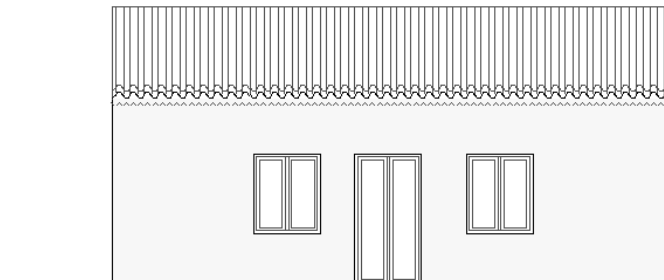
Alçado tardoz existente

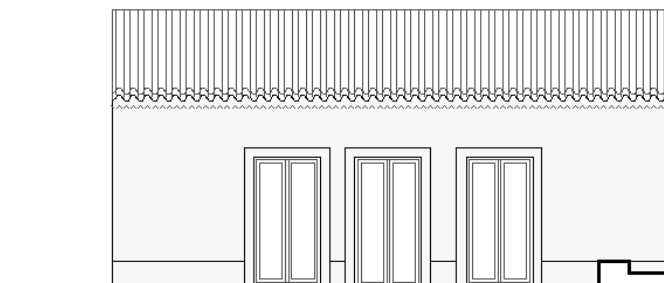
Alçado tardoz proposto

- . Abertura dos 2 vãos janela para vãos de porta
- . Criação de moldura em reboco saliente nos vãos e soco na base (toda a fachada caiada)
- . Criação de banco para criar zona de plantação e zona de sentar (revestimento do topo com os mosaicos hidráulicos existentes)
- . Ponderar caixilharia exterior pintada na cor vermelho escuro ou beje (idêntica aos mosaicos hidráulicos)
- . Pavimento cerâmico Santa Catarina ao cutelo com intervalos para garantir permeabilidade

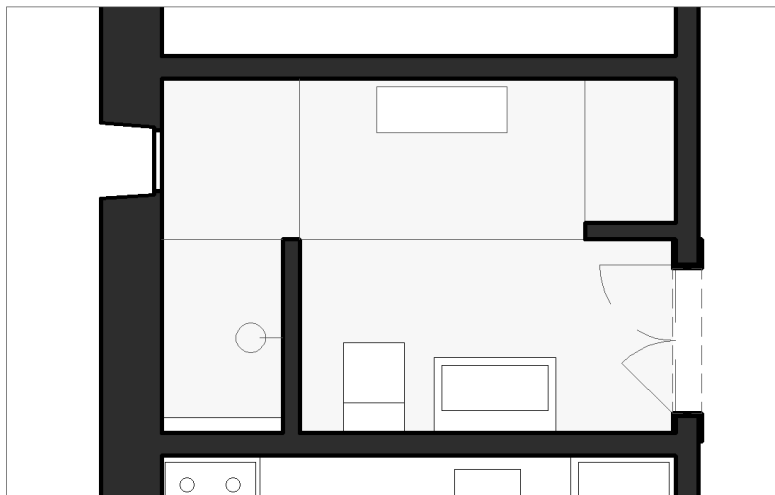
INSTALAÇÃO SANITÁRIA

- . Criação de 3 zonas :
 - lavabo e sanitário
 - zona de transição (com maquina da roupa e termoacumulador)
 - zona de banho (duche)
- . Pavimento em cerâmica Santa Catarina (assentamento em espinha)
- . Revestimento interior da área de duche em azulejo
- . Criação de vão na fachada sul (em cota superior)

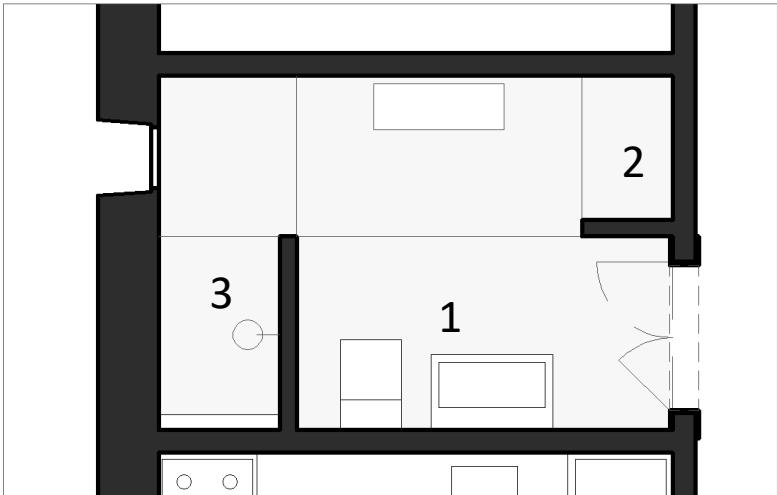
INSTALAÇÃO SANITÁRIA

- LEGENDA
- 1- Zona de Lavabo
 - 2- zona de equipamentos
 - 3- zona de banho

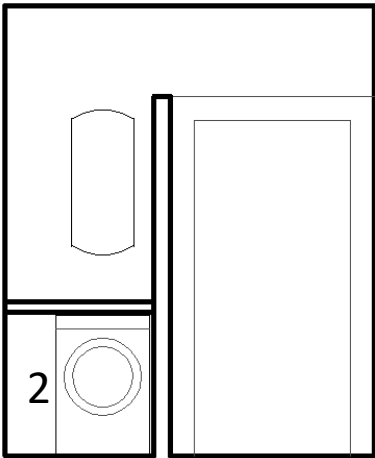
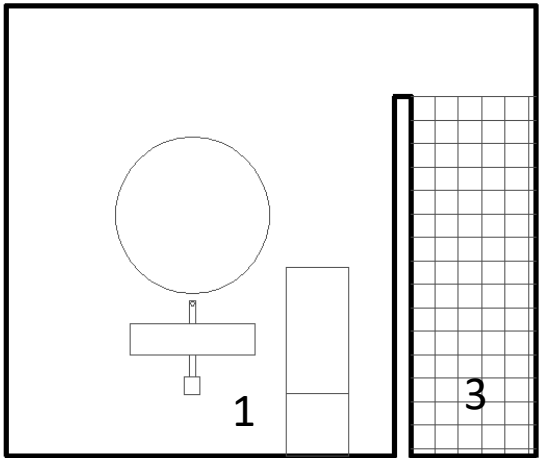
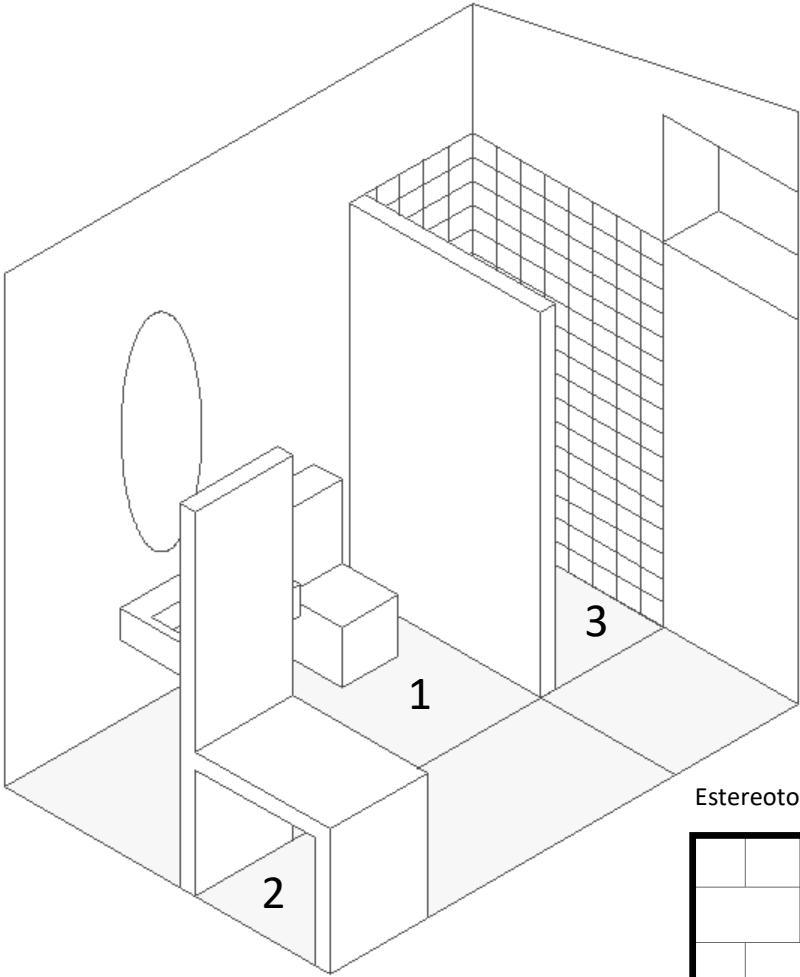
Estereotomia do pavimento

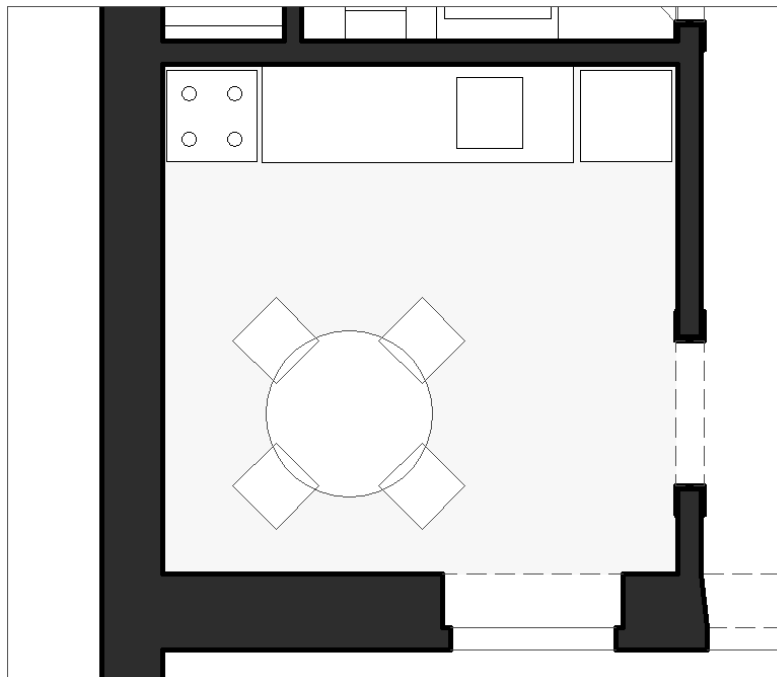
COZINHA/SALA DE REFEIÇÕES

- . Criação de bancada em alvenaria fixa; fogão e frigorífico de livre instalação; exaustão de carvão ativado; máquina da roupa sob a bancada;
- . Por verificar as necessidades de arrumos;
- . Criação de zona de refeições
- . Abertura de vão de janela para vão de porta para acesso ao exterior
- . Pavimento em cerâmica Santa Catarina (assentamento em espinha)

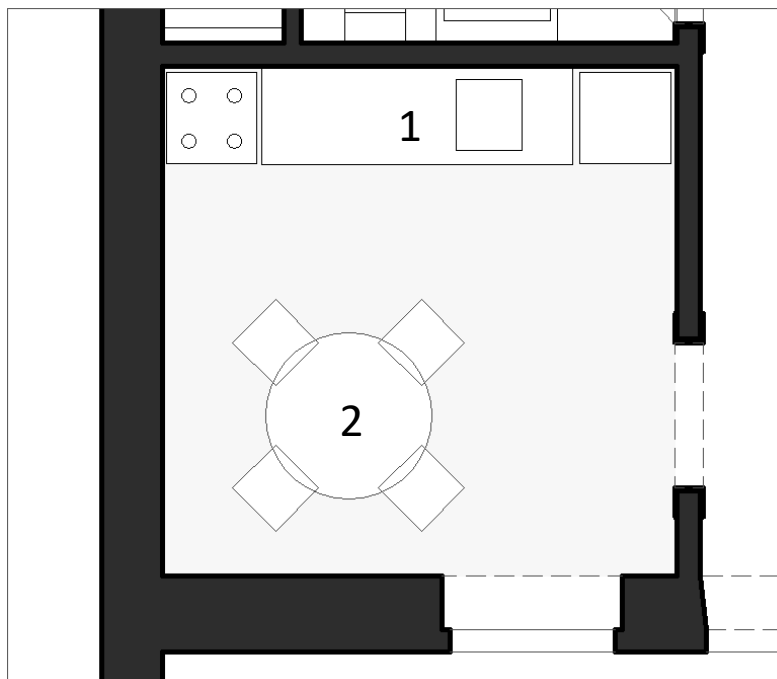
COZINHA/SALA DE REFEIÇÕES

- . Criação de bancada em alvenaria fixa; fogão e frigorífico de livre instalação; exaustão de carvão ativado; máquina da roupa sob a bancada;
- . Por verificar as necessidade de arrumos;
- . Criação de zona de refeições
- . Abertura de vão de janela para vão de porta para acesso ao exterior
- . Pavimento em cerâmica Santa Catarina (assentamento em espinha)

LEGENDA

1- Zona de confeção

2- Zona de refeições

a- fogão e forno

b- frigorífico

c- máquina da loiça
