PROJETO DE REABILITAÇÃO DE CASA TÉRREA

Estudo de enquadramento e referências de ambientes – Pátio tardoz e áreas húmidas

LOCAL: Bairro de São Francisco, Rua Dr. Barata, 6, Loulé

23.outubro.2023

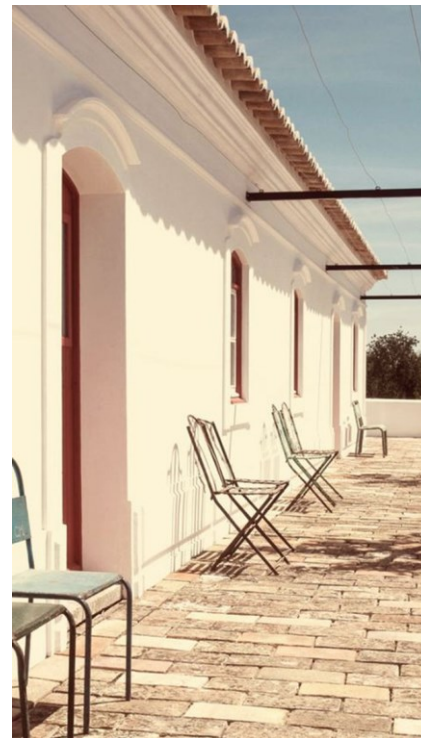
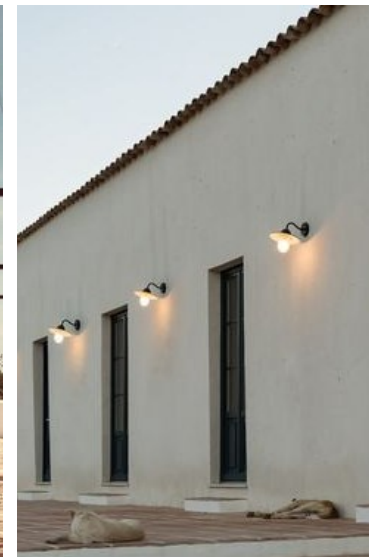
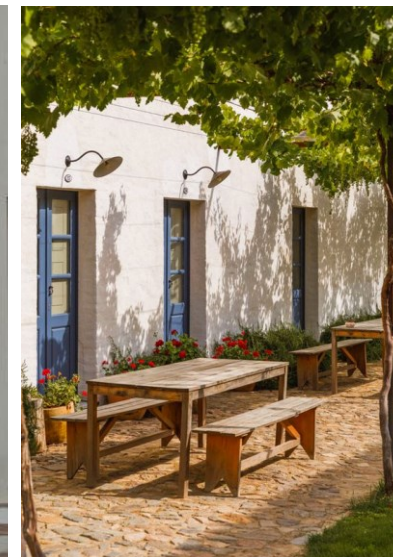
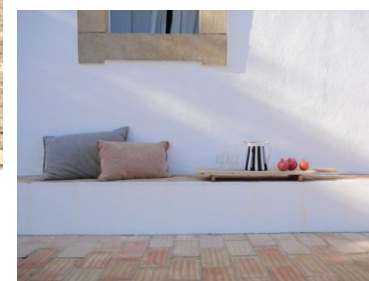
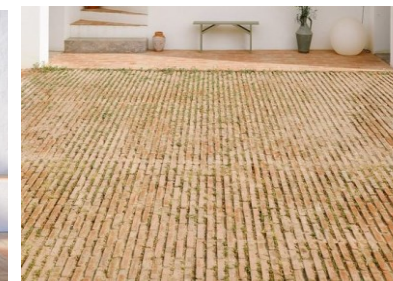
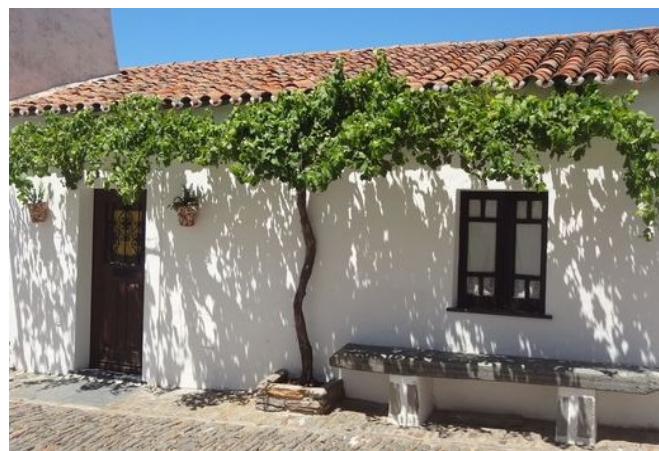
Intervenções

- . Criação de um banco em L , com 2 larguras:
 - 50cm
 - 80cm (dá para estar deitado com apoio de almofadões
- . As costas do banco servem como canteiro para plantação de vegetação
- . Criação de uma caldeira para uma árvore
- . Criação de um ponto de bica de água apoiado por pia (alinhado com a porta da cozinha) – para bebedouro de aves ou para apenas contexto acústico
- . Instalação de esticadores de aço no lado norte sobre o banco para permitir apoiar o crescimento de trepadeira ou vinha

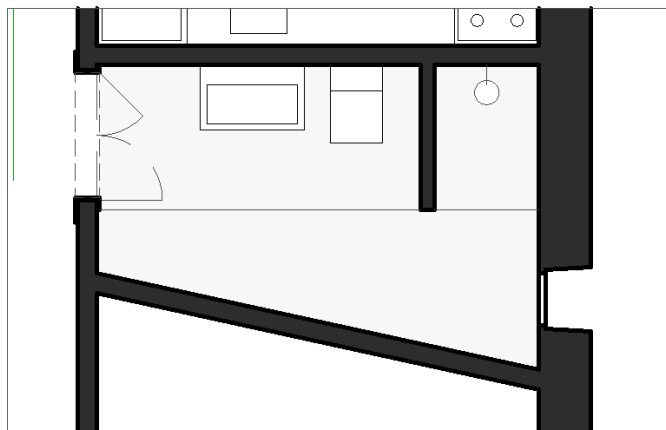
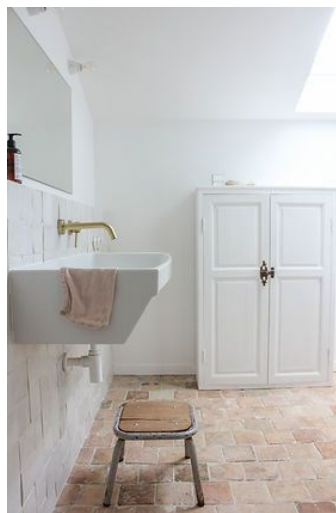
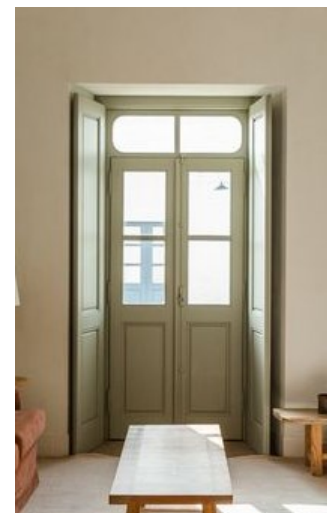
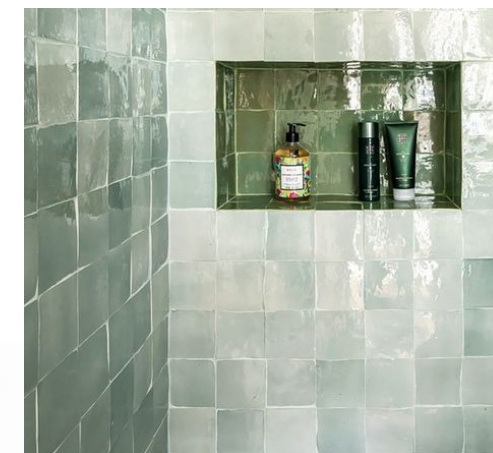
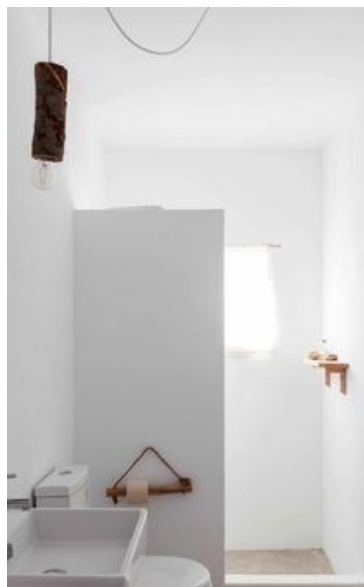
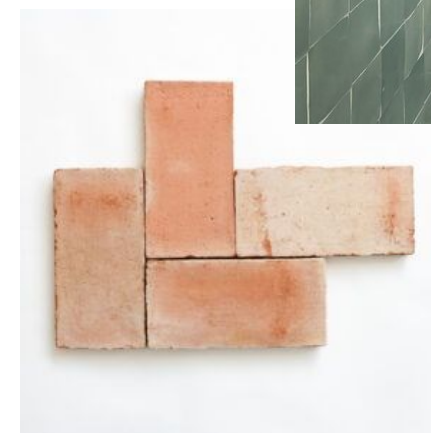
INSTALAÇÃO SANITÁRIA

- . Criação de 2 zonas :
 - lavabo e sanitário
 - zona de banho (duche)
- . Pavimento em cerâmica Santa Catarina (assentamento em espinha)
- . Revestimento interior da área de duche em azulejo
- . Criação de vão na fachada sul (em cota superior)

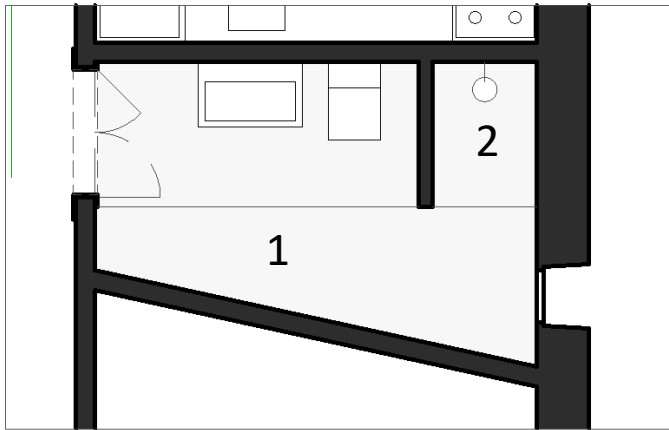
LEGENDA
1- Zona de Lavabo
2- zona de banho
