Veiligheidsprincipes bij bergen van slachtoffers lithium-ion (voertuig)branden

**Maarten van Riel en
Nikolai Lieshout**

**Team Forensische Opsporing
Politie Zeeland - West
- Brabant**

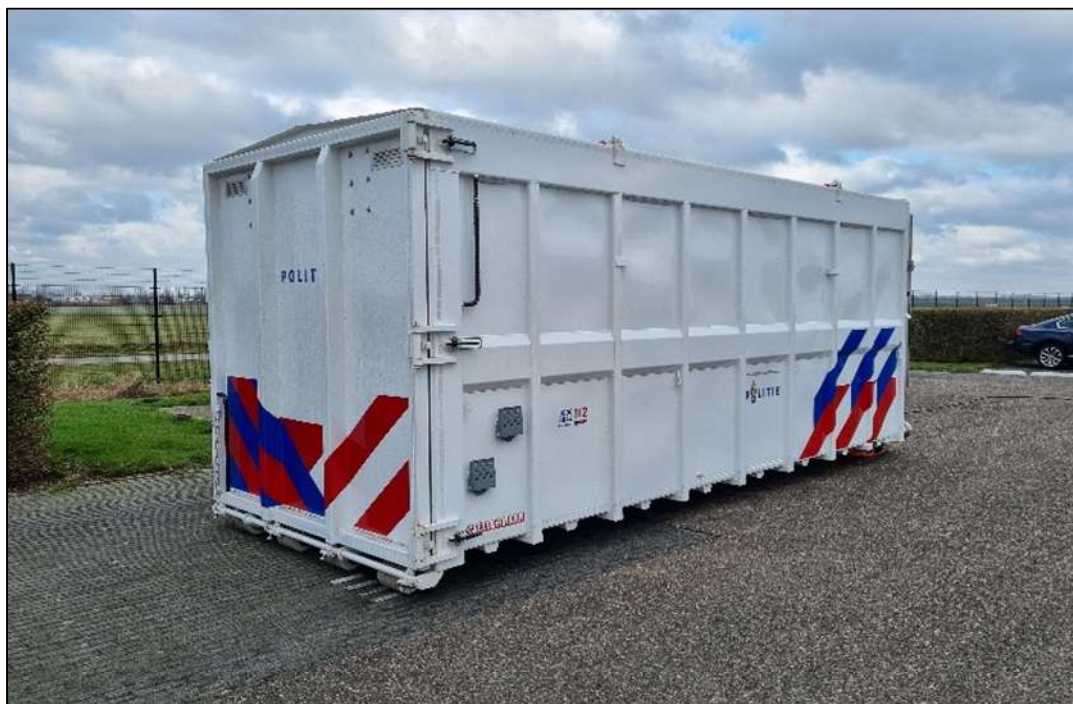
De politie beschikt momenteel over drie gesloten stalen dompelcontainers, speciaal ontworpen voor het bergen en stallen van elektrische voertuigen (EV's) met onderzoeksbelang (zie de dompelcontainer van de politie op afbeelding 1). Deze containers zijn voorzien van een laadklep met een lier, waarmee voertuigen in de container kunnen worden getrokken. De containers kunnen luchtdicht worden afgesloten door een mechanische branddeur en zijn uitgerust met sensoren en een camerasysteem om de toestand van het voertuig ten minste 72 uur te monitoren. Daarnaast bevat de container een systeem dat een brandvertragend gas vrijlaat. Bij branddetectie worden contactpersonen direct geïnformeerd en de brandweer gealarmeerd. Via een opening aan de voorzijde kan de brandweer de container vullen met maximaal 0,8 meter water, waardoor het accupakket van de EV wordt ondergedompeld.

Het gebruiksgemak van de dompelcontainer zit in de uitschuifbare laadklep, waarmee een EV eenvoudig in en uit de container kan worden geschoven. Dit creëert voldoende werkruimte rondom het voertuig, waardoor onderzoek in de buitenlucht mogelijk is en er ruimte is voor bijvoorbeeld fotografie of slachtofferberging. Bij een calamiteit kan het voertuig met één druk op de knop weer veilig in de container worden geplaatst. Hierdoor blijven onnodige handelingen aan het voertuig beperkt, wat de kans verkleint dat cruciale sporen verloren gaan.

Afbeelding 1: De dompelcontainer van de politie.

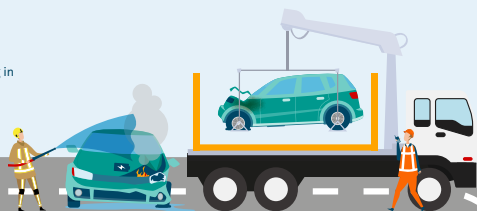
- > Brandweer dooft vlammen
- > Berger takelt/tiert voertuig in dompelcontainer

- > Buiten stallen, op afstand van andere objecten
- > Afvullen na check met warmtebeeldcamera
- > Enkele dagen in waterbak
- > Eventueel videobewaking
