00817_M458_Ratitovec - Hrošč #1365**Izpad podatkov iz WMT702 na 00817_M458_Ratitovec**

2018-06-01 15:00 - Marko Mlakar

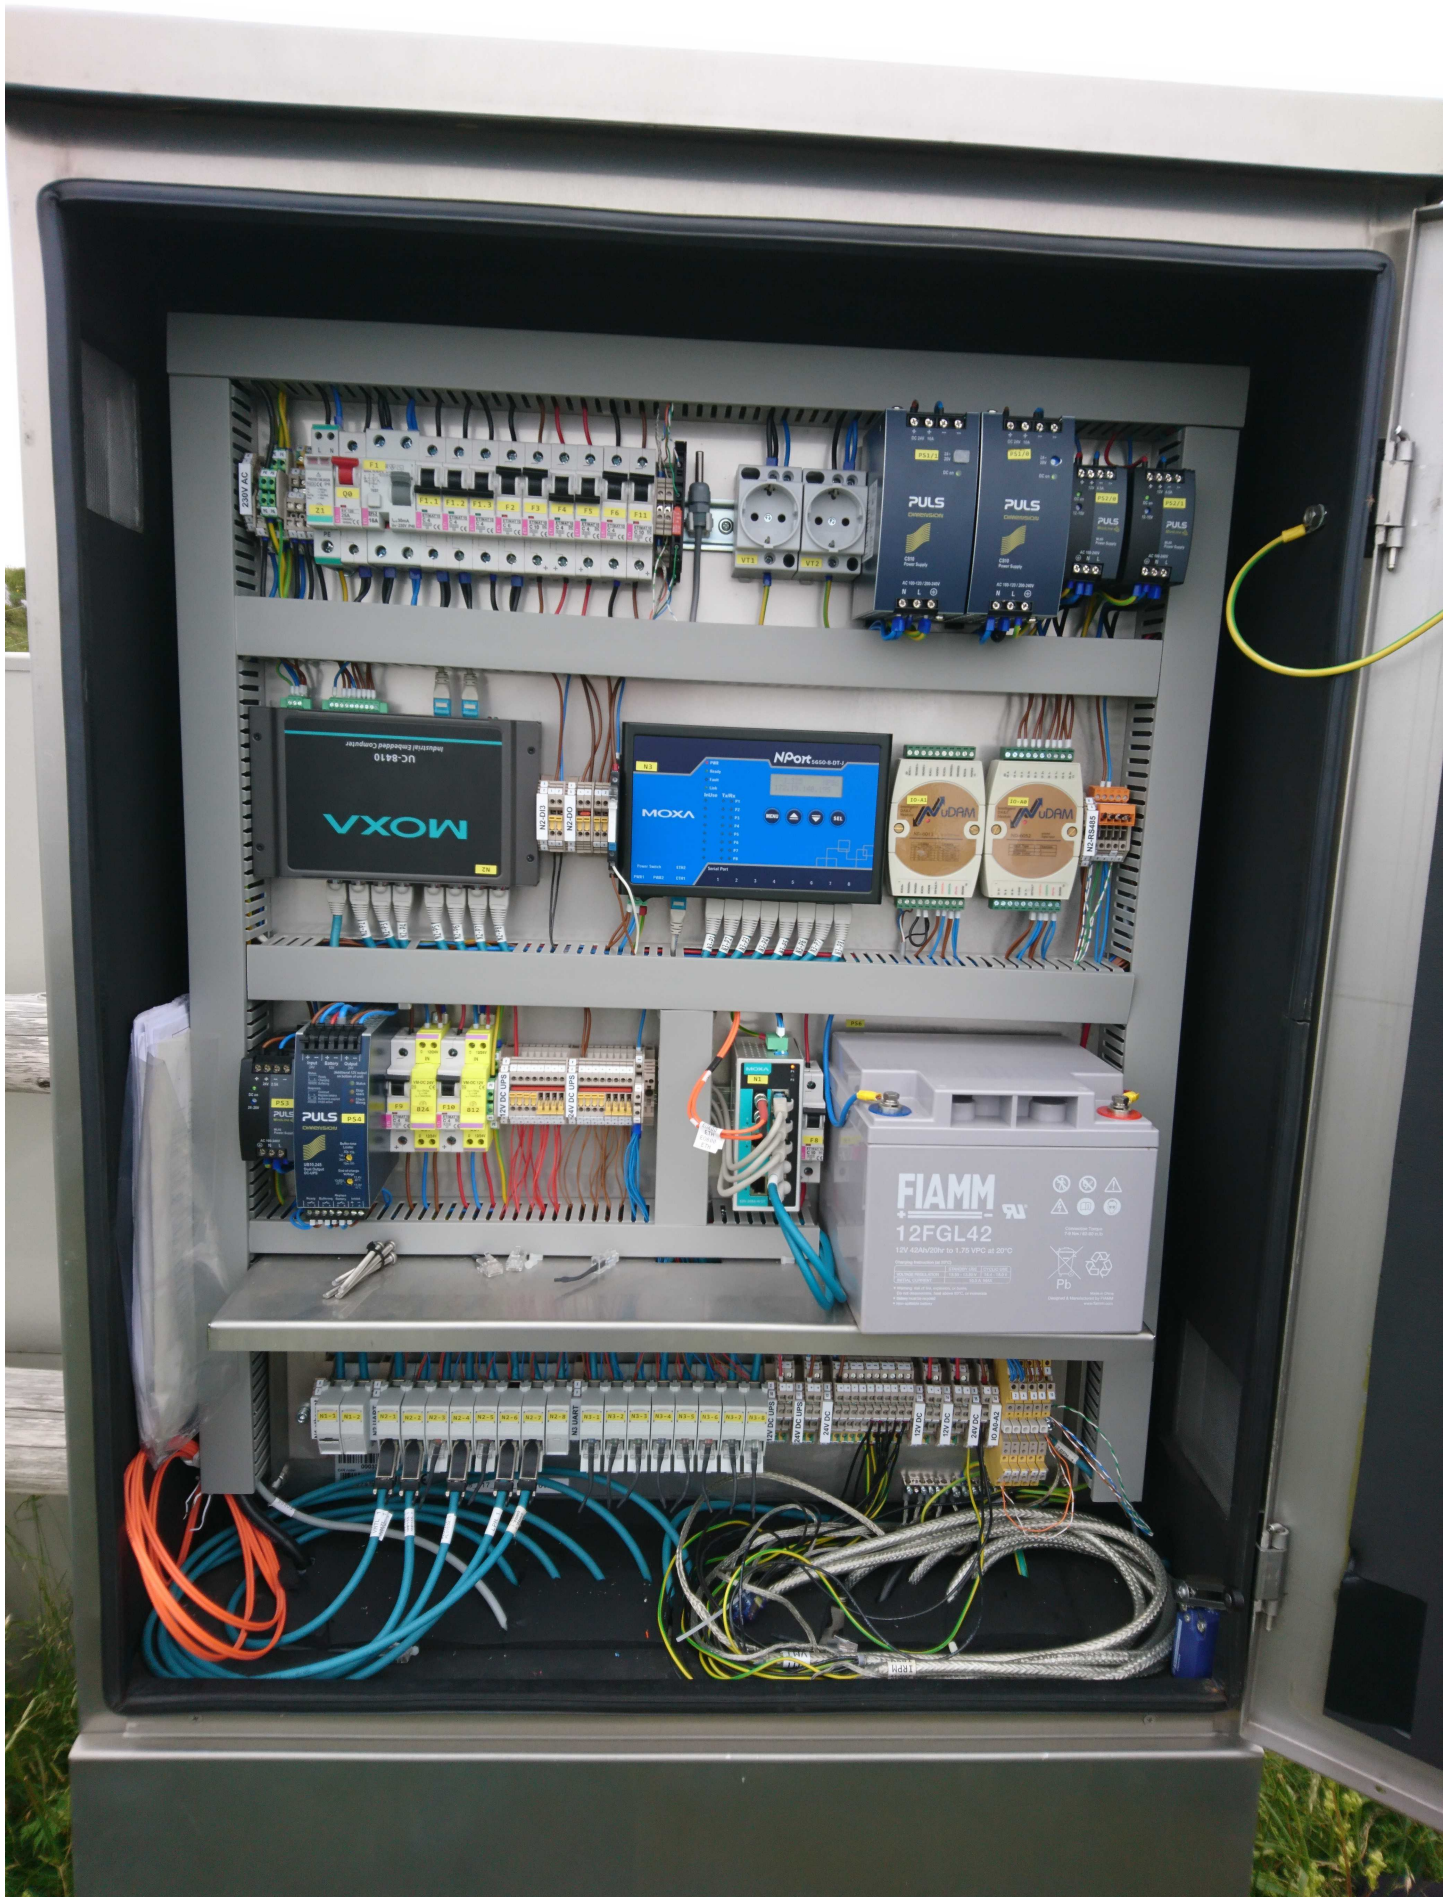
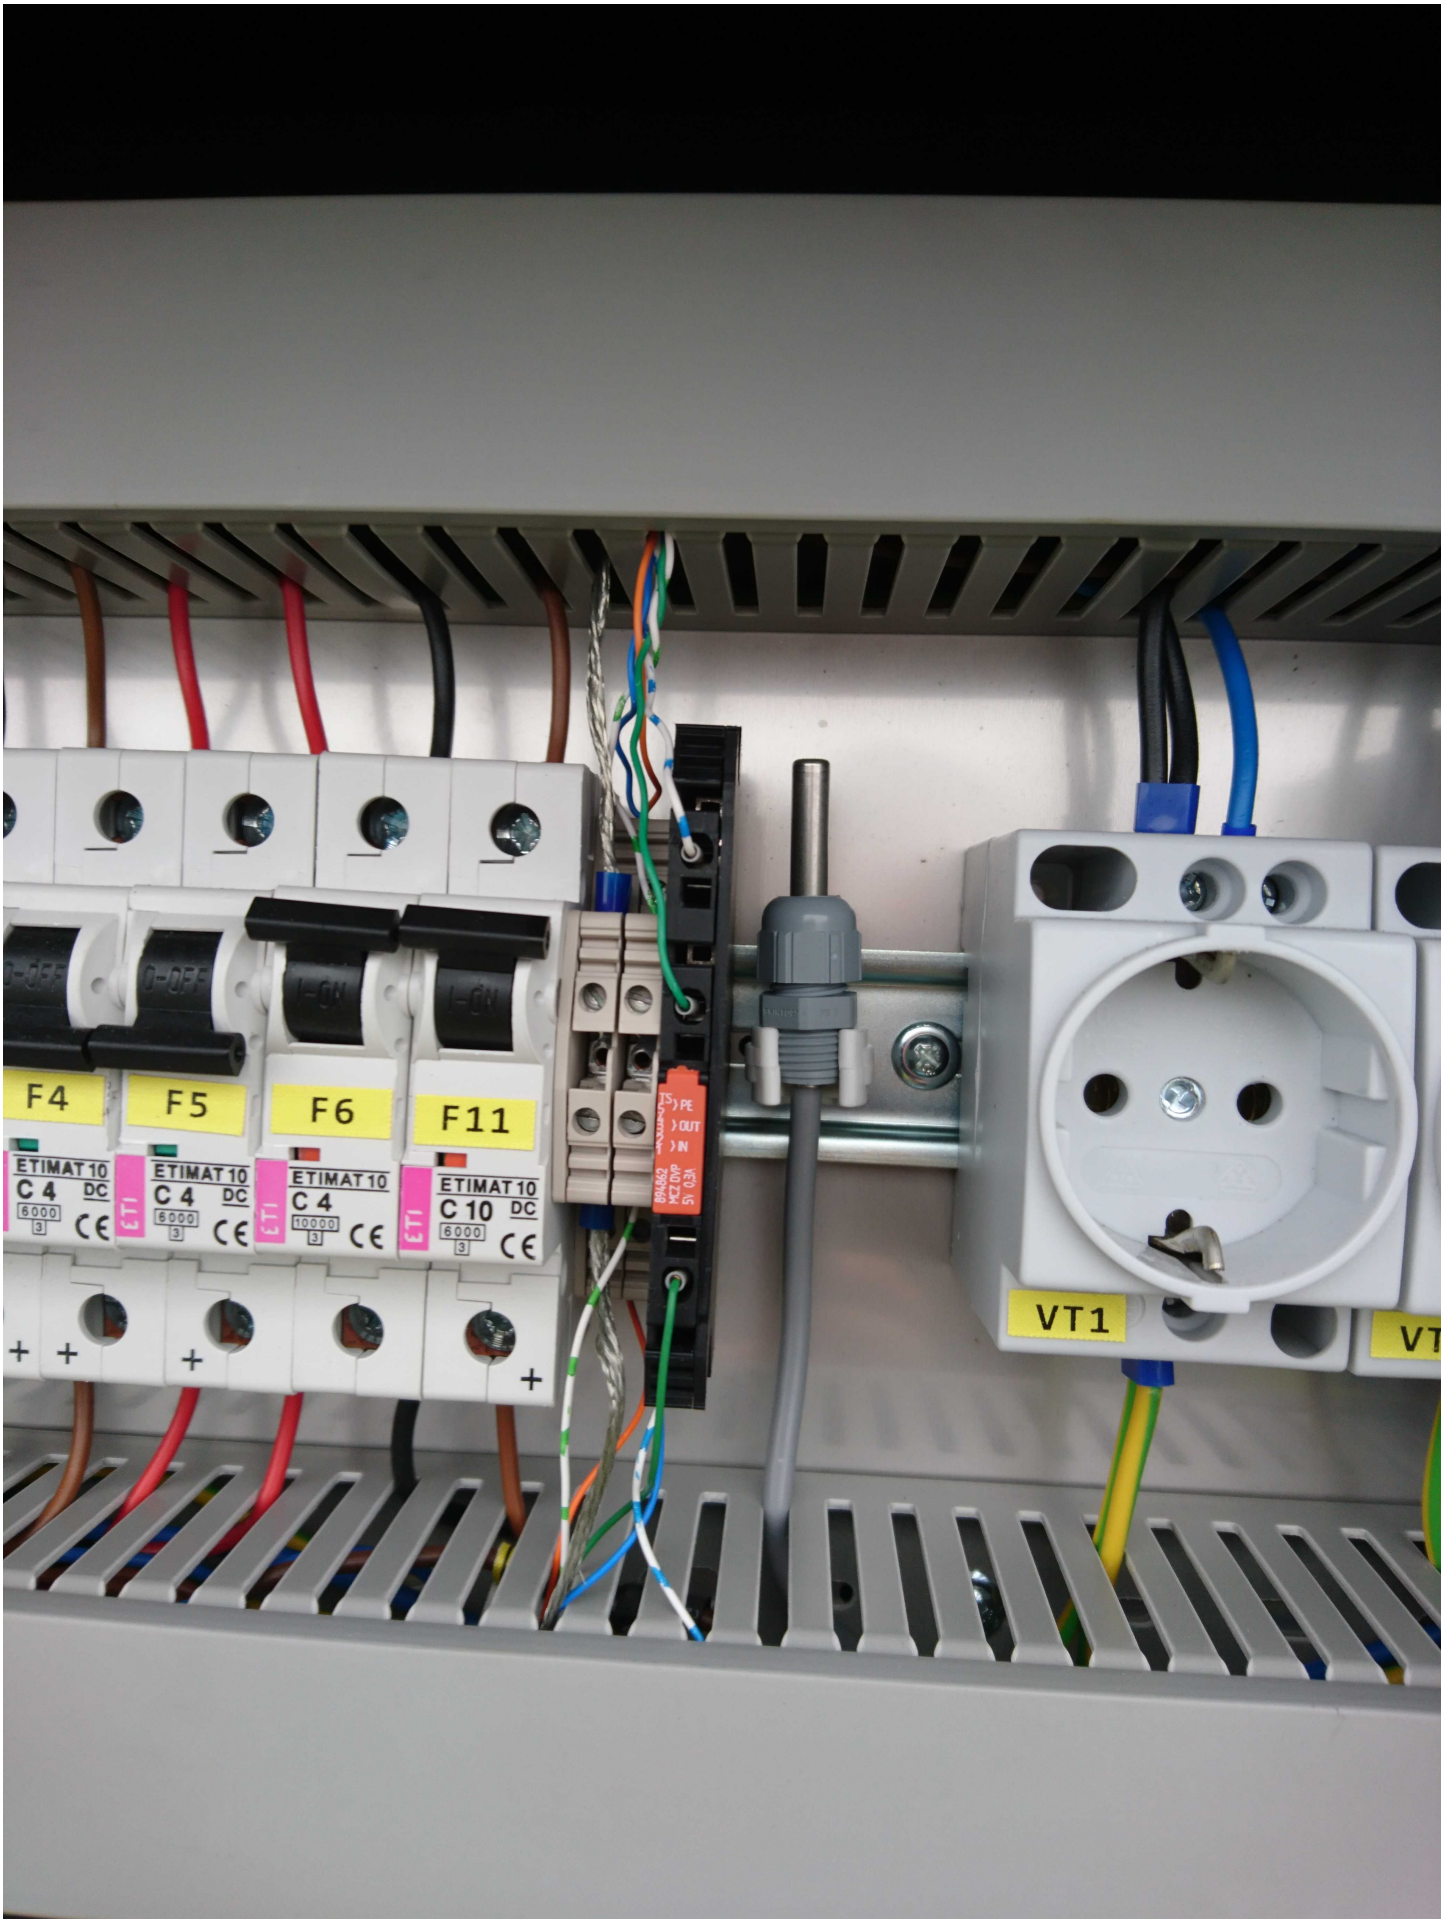
| <p>Od 30.5.2018 ni podatkov iz senzorja WMT702. Reset senzorskega modula in postaje ne pomaga – senzor se ne javlja na povpraševanje. Naročamo servis na postaji in vzpostavitev normalnega obratovalnega stanja.</p> <p>Predlagamo, da imate s seboj vsaj naslednje rezervne dele: nov senzor WMT702 s pripadajočim kablom, UC-8410, prenapetostne zaščite.</p> <p>Senzor WMT702 je nameščen cca 50m stran od postaje na drogu ob hiški. Drog ni pregiben, zato je dostop do senzorja otežen (dostop je mogoč s plezanjem na streho hiške).</p> <p>Predlagamo, da se ob obisku lokacije s trenutno podrtega droga demontirajo tudi kamere in se po namestitvi novega droga ponovno namestijo (dva obiska lokacije). Druga možnost bi bila, da se uskladite z dobaviteljem droga, odidete na lokacijo skupaj in hkrati vzpostavite še delovanje kamer (en obisk lokacije).</p> <p>V omaro EO bi bilo potrebno namestiti še prenapetostno zaščito za WMT702 (nedokončano opravilo s prejšnjega obiska na lokaciji z dne 6.9.2017).</p> | | | |

Kamere so bile izklopljene v RO omari. Priklop kamer v eth stikalo in nastavitev pozicij.

Zamenjava moxe UC-8410, ker PORT1 ni deloval (narejen loopback test).

Vgraditev prenapetostne zaščite v EO omaro za WMT702.

serijska številka vgrajene moxe:TAEGC1006034
