Cliente:	PRODUCTOS ALIMENTICIOS PASCUAL, S. A.	Fecha del Reporte:	2024/03/09
Cotización No:	0553-1	Contacto:	Manasés Alvarado
Técnico:	Xavier Navas	Dirección:	Avenida José Agustín Arango, Juan Díaz

Equipo:	BALANZA ANALIZADORA DE HUMEDAD - LABP-ANH-02		
Marca:	AND	ID interno:	LABP-ANH-02
Modelo:	MX-50	Capacidad:	51 g
Número de serie:	P1045916	Resolución:	0,001
Contacto:	Manasés Alvarado

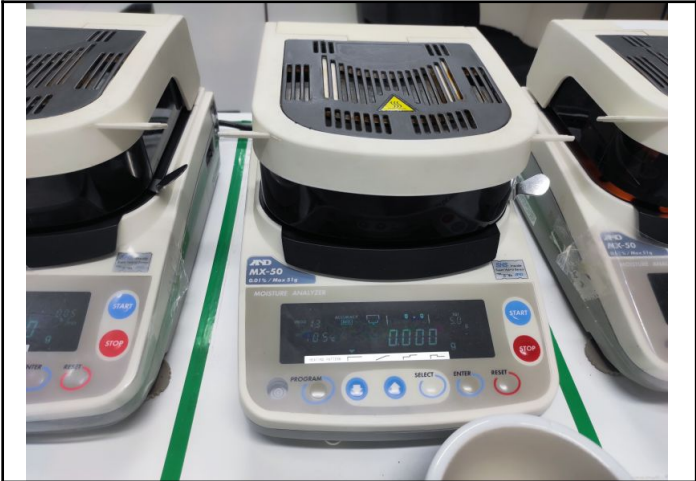
Equipo bajo calibración

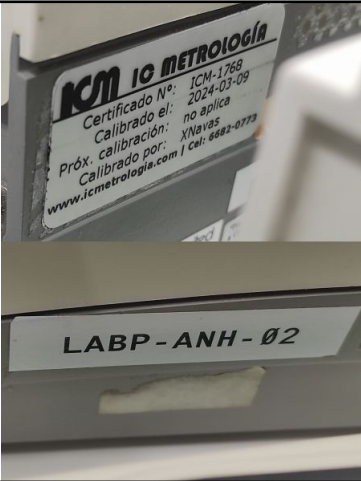
Etiquetas del equipo

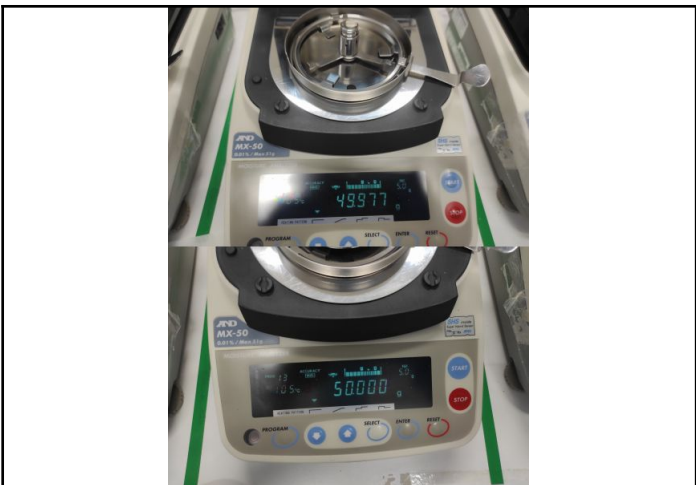
<input checked="" type="checkbox"/> Desnivel	<input checked="" type="checkbox"/> Errores de indicación	<input type="checkbox"/> Suciedad	<input type="checkbox"/> Golpes
<input type="checkbox"/> Vibraciones	<input type="checkbox"/> Soporte inadecuadas	<input type="checkbox"/> Corrientes de aire	<input type="checkbox"/> Fuente
<input type="checkbox"/> Averías	<input type="checkbox"/> Falta de componentes	<input type="checkbox"/> Insectos	<input type="checkbox"/> Configuración
Observaciones: Se encontró desnivela Errores de 33 mg en 51 g por el desnivel

Antes y después del ajuste

<input type="checkbox"/> Nivelación	<input checked="" type="checkbox"/> Ajuste de Linealidad	<input type="checkbox"/> Ajuste de excentricidad	<input type="checkbox"/> Reemplazo de partes
<input type="checkbox"/> Limpieza	<input type="checkbox"/> Configuración		
Observaciones: Se ajustó con 20 g

<input checked="" type="checkbox"/> Completo	<input type="checkbox"/> Incompleto
Observaciones finales: Se entrega nivelada y operativa

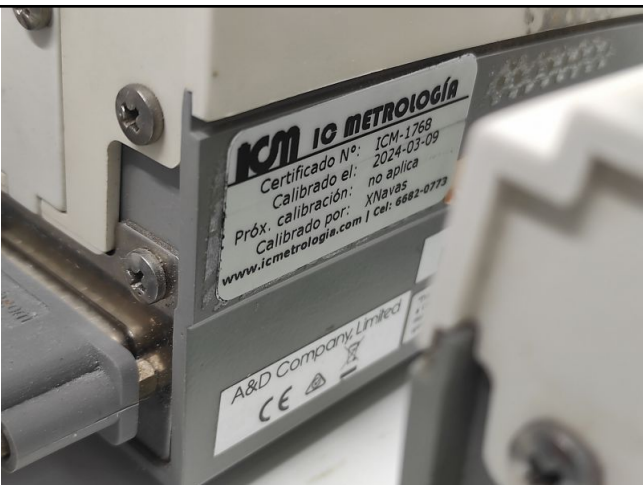
Etiqueta de calibración
