## 100個の問題の検出した場合のシミュレーション動作

シミュレーションレポート

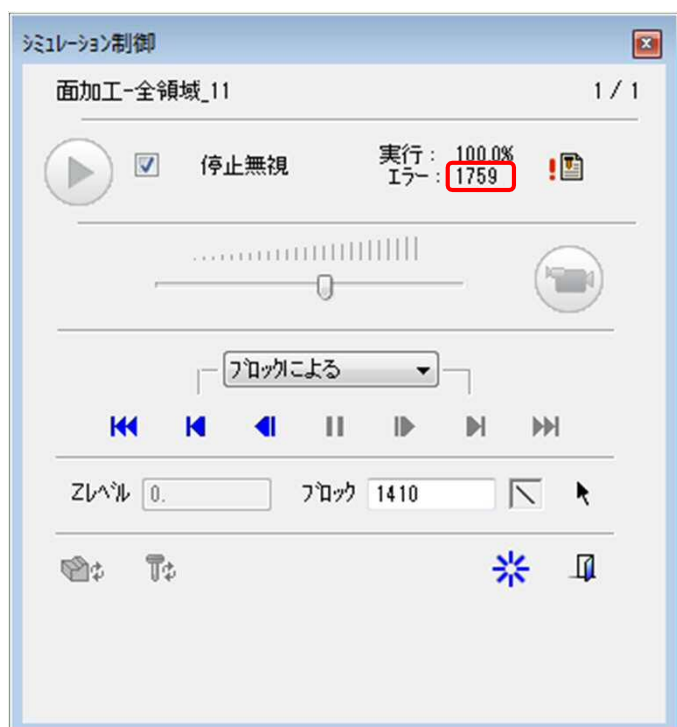
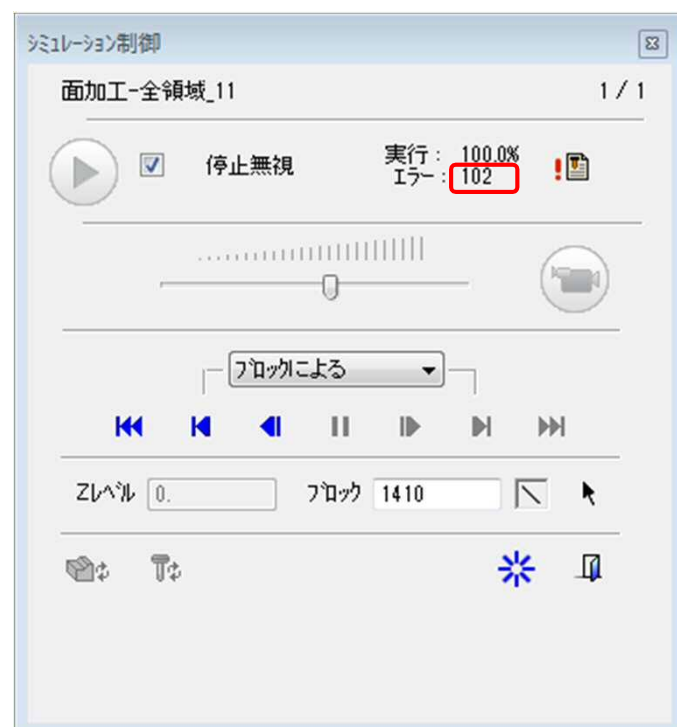
シミュレーションレポート

| 説明 | カウジ深さ | ブロック |
|---|---|---|
| カウジ - 工具 (目標パーツ / 加工送り中) | 0.138 | 72 |
| カウジ - 工具 (目標パーツ / 加工送り中) | 0.091 | 73 |
| カウジ - 工具 (目標パーツ / 加工送り中) | 0.057 | 74 |
| カウジ - 工具 (目標パーツ / 加工送り中) | 0.033 | 75 |
| 干渉 - ホルダ (ストック / 加工送り中) | - | 93 |
| 干渉 - 工具軸 (ストック / 加工送り中) | - | 93 |
| 現在手続中に多くのエラーがあり、エラーチェ... | | |
