Informe Consumo NO Registrado (CNR)

**SOCI E INDUSTRIAL
CECINAS LOS LAGOS
10867348**

**Unidad Control de Pérdidas
Puerto Montt**

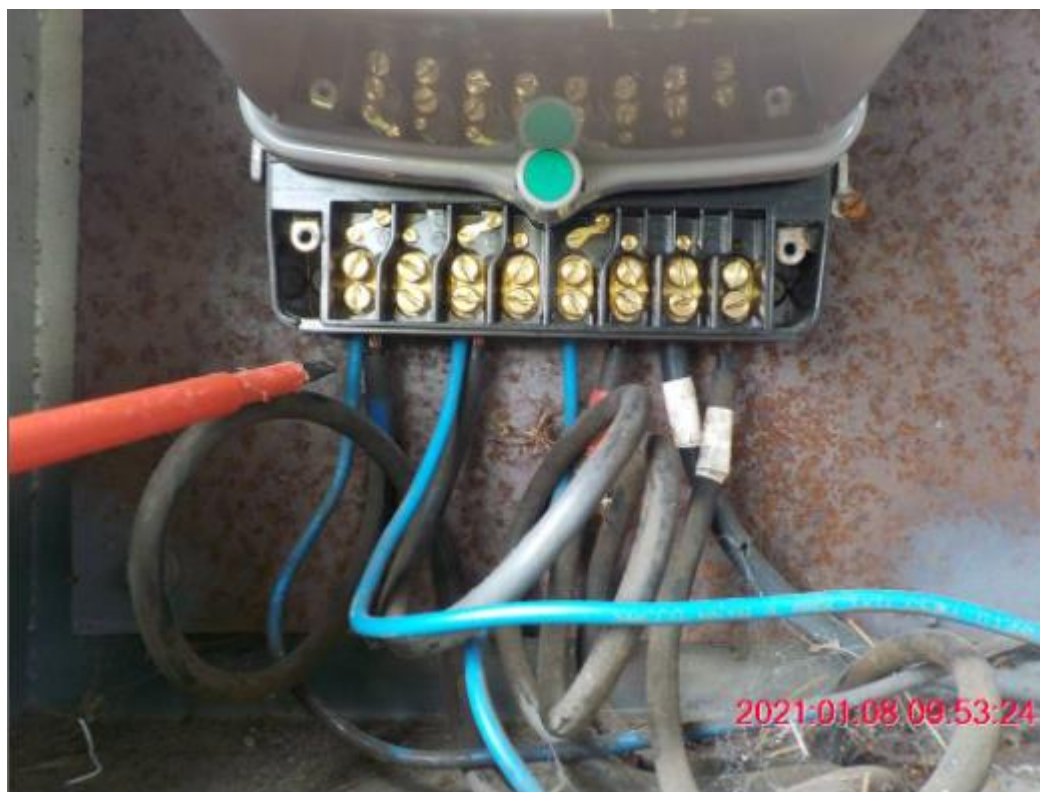
Con fecha 08 de Enero del 2021 se procede a realizar inspección al servicio monofásico identificado con el N°10867348 a nombre de **SOCI E INDUSTRIAL CECINAS LOS LAGOS** el cual fue detectado conectado directo fase 1 y 2 en block de conexiones lado línea, lo cual impedía que este pueda registrar los consumos del domicilio de manera correcta e íntegra.

Imagen N° 8: Fases 1 y 2 conectadas de forma directa, por ende el consumo de estas fases no es registrado por el equipo de medida.

Medido con Medidor Electrónico se encontró con contador eléctrico, fase 1 y fase 2 conectados pero uno en el bloque de conexiones, no estando registrados en el equipo de medida.

Esta irregularidad se traduce en que, los consumos de energía eléctrica efectuados en su servicio no sean registrados por el equipo de medida, o se registran sólo parcialmente.
