Chiesa di Santa Maria a Marciano - Impianto planimetrico.

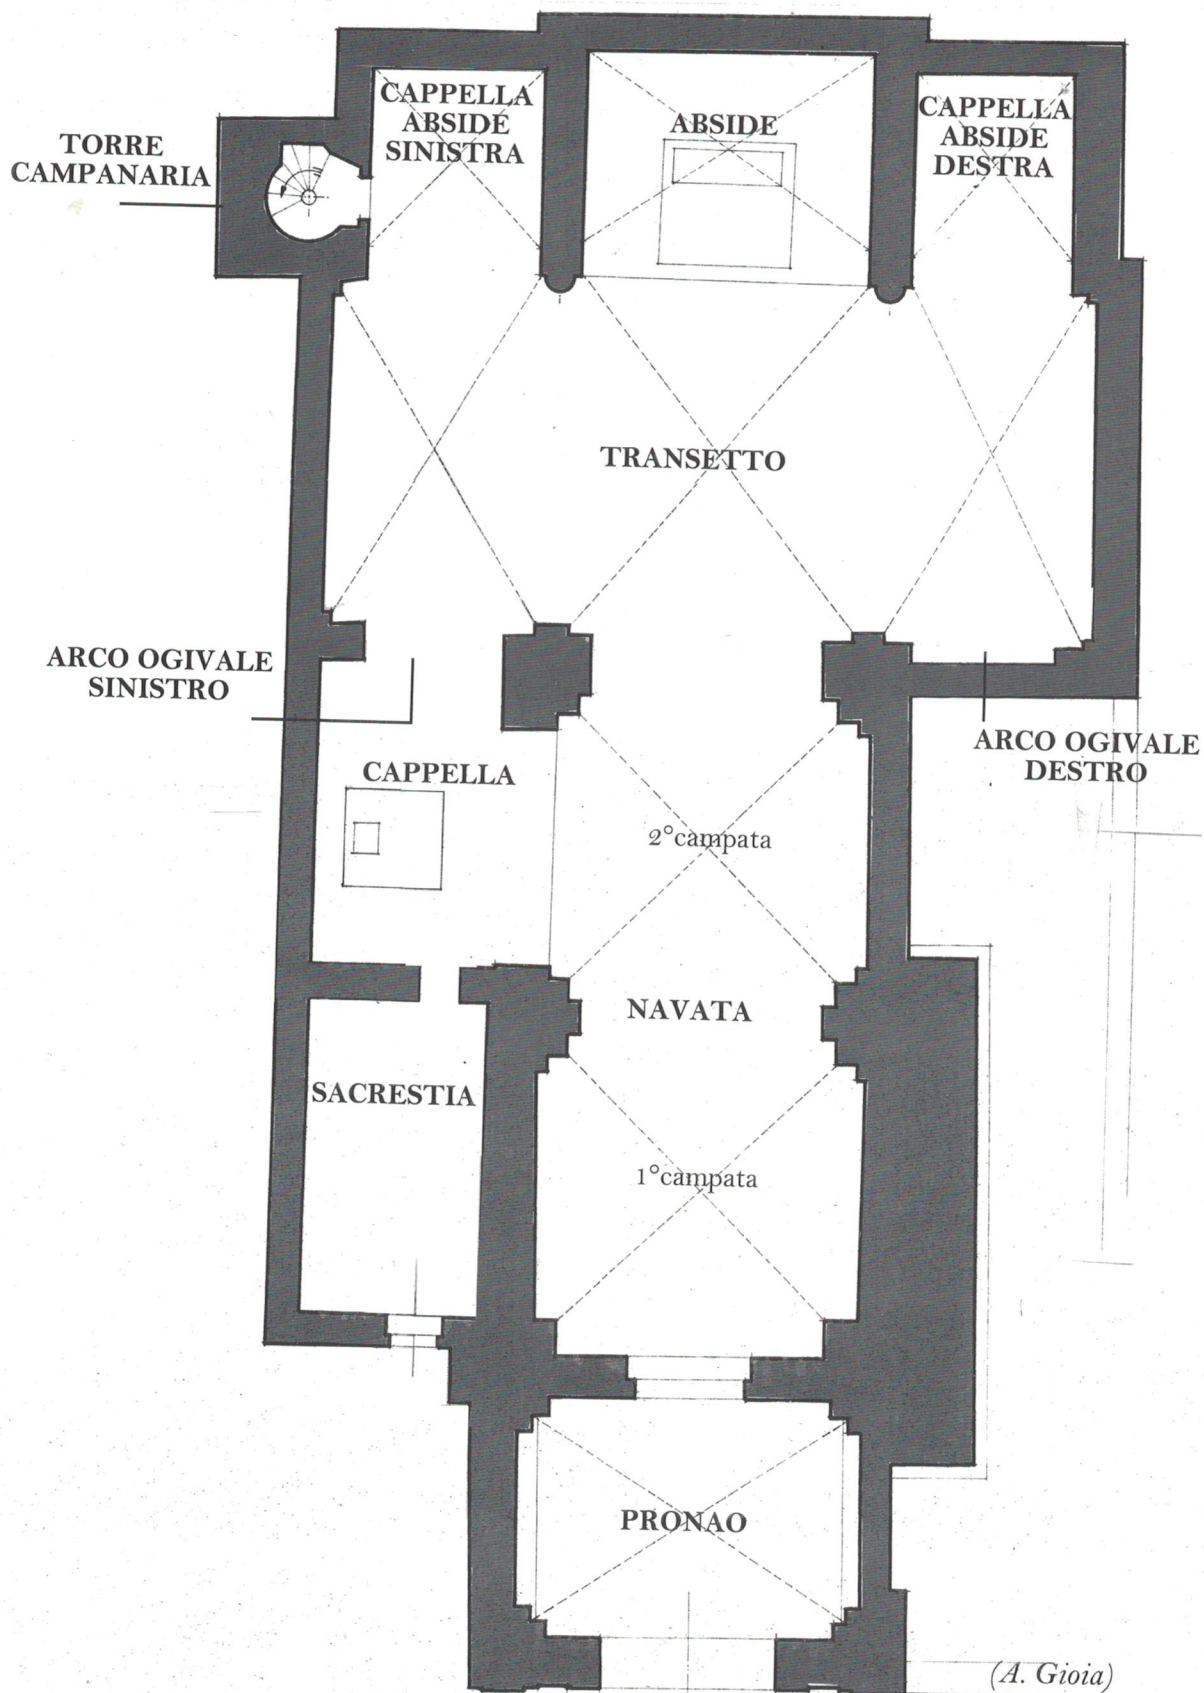
Fig. n.1 : ricostruzione pianta della chiesa del X secolo sulla base delle prospezioni geofisiche con metodologia Georadar G.P.R., realizzate alla fine degli anni novanta.

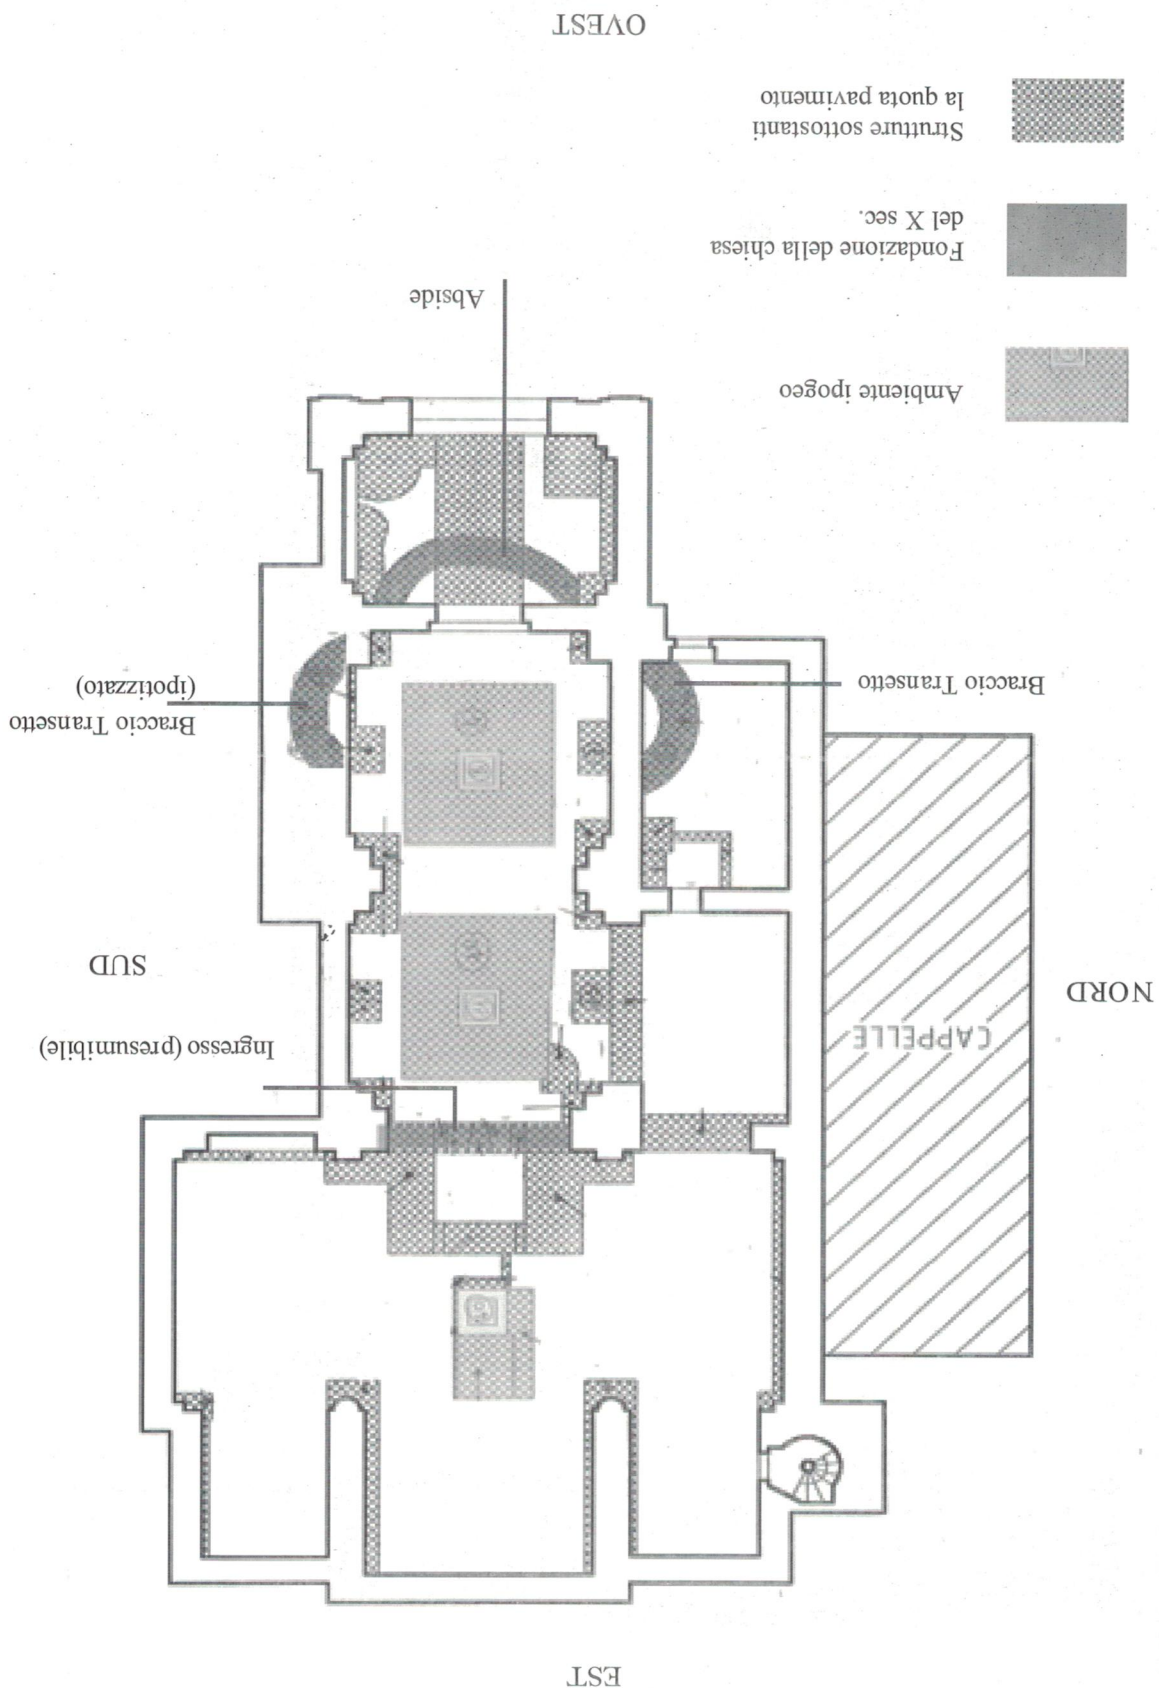
S. MARIA A MARCIANO

Struttura trecentesca

Tentativo di espansione antecedente al XVII sec.

Corpo aggiunto nel 1620

Opere di consolidamento statico del 1620
