콘크리트 믹서기 내부로 떨어져 끼임

재 해 개 요

‘15. 4월 경남 김해시 소재 레미콘 회사 제조 공정(2호기)에서 작업자가 계량실 내 집진기 배관청소를 하던 중 콘크리트 믹서 상부 개구부(점검구)로 떨어져 믹서 내부 교반날개에 끼여 사망한 재해임

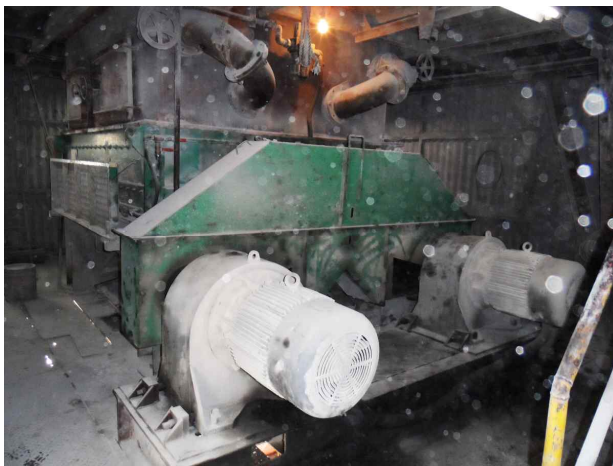
기인물(콘크리트 믹서)

- 재해자가 작업중이던 계량실 바닥은 콘크리트 믹서기 상부로,
 - 믹서기 상부에는 내부 점검 등을 위한 점검구(500×500mm)가 위치하고 있으며, 점검구에는 덮개가 있었으나 닫지 않은 상태였음
- 콘크리트 믹서 내의 분진제거를 위한 배풍기 배관은 습도로 인하여 분진이 퇴적되므로 주기적으로 퇴적된 분진을 털어주는 작업을 실시함
- 재해자가 믹서기 상부에서 망치로 배관을 털어내는 작업 도중 개구부를 인지하지 못하고 발을 헛딛으면서 믹서기 내부로 떨어진 것으로 추정됨

- 근로자가 추락할 위험이 있는 장소에는 안전난간, 덮개 등의 방호조치를 충분한 강도를 가진 구조로 튼튼하게 설치하여야 하며, 임의 해체 또는 탈락 등을 방지하도록 적절한 조치를 하여야 함
- 설비의 정비·청소 등의 작업을 할 때 근로자가 위험해질 우려가 있으면 해당 기계의 운전을 정지하여야 함

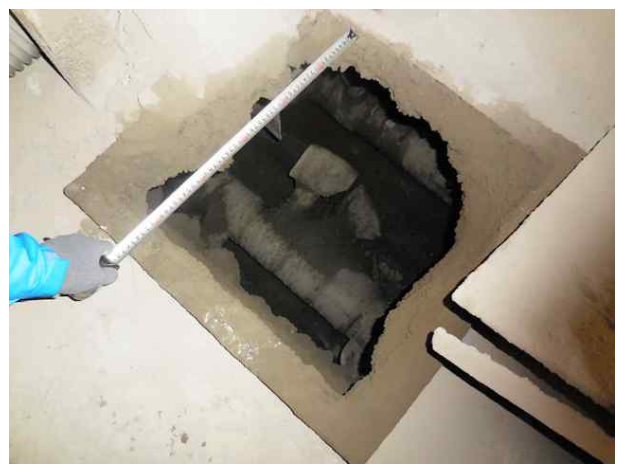
콘크리트 믹서 상부 개구부

- 믹서기 상부는 근로자가 접근함으로써 떨어질 수 있는 개구부가 있었으나 덮개를 닫지 않은 상태로 방치함
- 설비의 정비·청소 작업을 함에 있어 회전체 및 개구부 덮개 미설치 등으로 근로자가 위험해질 우려가 있었으나 기계의 운전을 정지하지 않은 채 작업을 실시함
