# 페이로더 바퀴에 깔림

## 재 해 개 요

'16. 1월 세종시 소재 모래 채취 현장에서 피해자가 작업중이던 페이로더 뒷 바퀴에 깔려 사망한 재해임

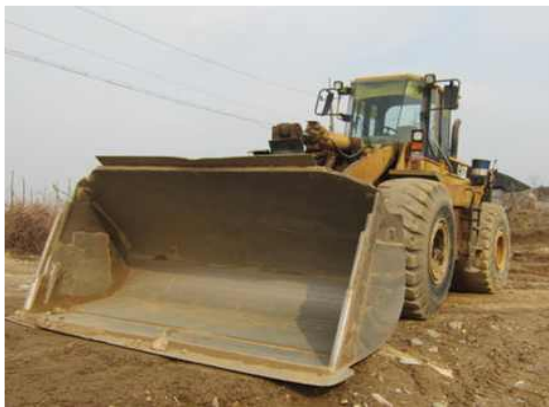
기인물(페이로더)

- 규격 : 3.57m<sup>3</sup>    - 차량길이 : 8,707mm    - 차량너비 : 3,268mm,    - 총중량 : 23,258kg

- 재해 당시 현장은 모래를 채취하여 웅덩이가 깊게 파여있는 상태였으며, 페이로더 운전자는 파인 웅덩이를 자갈 등으로 메우는 작업을 하고 있었음
- 피해자는 덤프트럭 운전자로, 자갈 등을 싣고 웅덩이까지 이동하였으며, 덤프트럭을 정차 후 차에서 내려 이동 중 후진하던 페이로더에 부딪혀 우측 뒷바퀴에 깔림
- 로더에는 후사경, 사이드 미러가 설치되어 있었으나, 로더 차체에 가려진 사각지대가 일부 발생하는 구조임
- 운전자는 건설기계 조종사 면허를 소지함

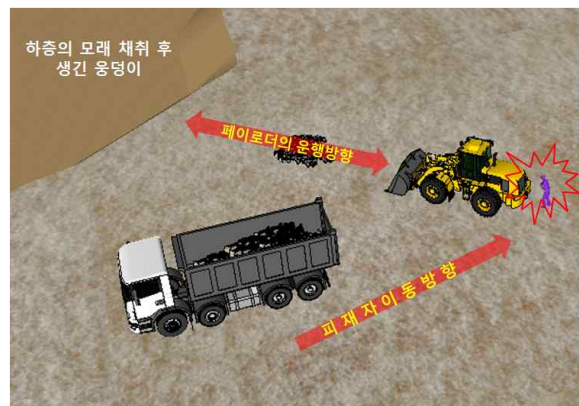
재해상황도

- 페이로더 차체에 가려 발생하는 사각지대로 인해 이동중인 피재자를 발견하지 못하고 부딪친 것으로 추정
- 차량계 건설기계 작업장소에 근로자 출입제한, 유도자 배치 등의 안전조치를 실시하지 아니함

- 차량계 건설기계 작업 시 운행경로, 접촉위험방지 등 안전작업방법이 포함된 작업계획서를 작성하고 근로자에게 주지하고, 그에 따라 작업을 실시하여야 함
- 차량계 건설기계 사용 작업 시 운전 중에 접촉되어 근로자가 부딪칠 위험이 있는 장소에는 근로자 출입금지조치를 실시하거나, 유도자를 배치하여 신호에 맞게 작업을 실시하여야 함
