# 식품공장 혼합기의 날개에 끼임

## 재 해 개 요

‘14. 8월 강원도 속초시 식품공장에서 피해자가 물과 밀가루를 뒤섞는 혼합기의 몸체와 날개(Impeller) 사이에 상체가 끼어 사망한 재해임

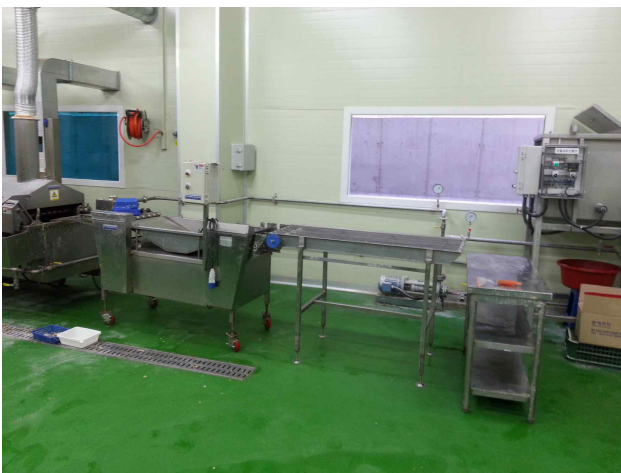
재해발생 현장 전경

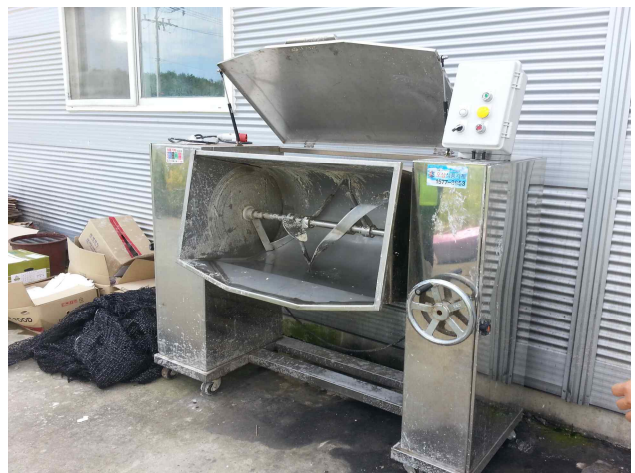
기인물(혼합기)

| - 크기 : 1,500×580×1,000(통크기 : 900×480×600), | - 전원 : 380V/60Hz |
| - 모터 : 5HP(3.75kw), | - 날개형태 : 리본 & 주걱식 |
| | - 용량 : 80kg(160ℓ)/1회 |

○ 혼합기에는 덮개가 설치되어 있었으나, 혼합기 통(몸체)의 입구가 상부를 향하고 있을 때에만 사용이 가능한 구조임

- 피해자는 재해 당시 내용물이 소량이라 혼합기 내부 작업상태를 볼 수 있도록 덮개를 덮지 않은 상태로 혼합기 통 입구를 45°정도 기울여 가동함

○ 피해자가 혼합기 통 벽면에 묻어 있는 밀가루 분말을 긁어내는 과정에서 혼합기 날개에 손이 끼이면서 말려들어간 것으로 추정되는 사고임

- 혼합기의 가동을 정지시키지 않고 날개(Impeller)가 회전하는 상태에서 혼합기 통 내부 벽면에 묻어 있는 물질을 긁어내는 작업을 실시함
- 혼합기의 덮개는 혼합기 통(몸체)이 상부를 향하고 있을 때만 사용이 가능하고 통을 기울인 상태에서는 사용이 어려운 구조로, 덮개를 개방한 상태로 혼합기를 가동함

- 혼합기의 교반작업 이외에 정비·청소·검사·수리·교체 또는 조정작업 또는 그 밖에 이와 유사한 작업시에는 기계의 운전을 정지하여야 함
- 혼합기 덮개는 혼합기 통의 방향과 관계없이 항상 사용이 가능하도록 설치하여야 함
  - 덮개를 개방한 상태에서는 가동이 안 되거나, 가동 중 덮개를 개방하더라도 혼합기가 즉시 정지할 수 있는 연동장치를 설치(권장사항)
