와물을 운반중이던 지게차에 부딪힘

재 해 개 요

'14년 4월 전남 광양시 소재 알루미늄 용해공장에서 재해자가 알루미늄 Mixed Puck(칩 압착물)을 운반하던 지게차에 부딪혀 사망한 재해임

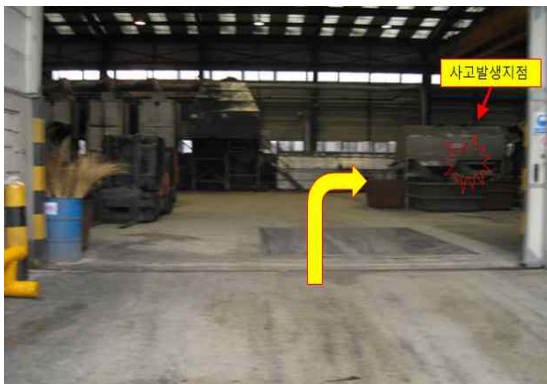
<재해상황도>

- 재해자는 작업장 바닥에 떨어져 있던 Mixed Puck(또는 캔, 스크랩 등)을 청소하고(줍고) 있었으며, 기인물 버킷지게차(4.5톤)는 Mixed Puck을 싣고 용해로 투입구쪽으로 이동·우회전하던 중 재해자와 부딪힘

- 작업장 바닥은 안전 통로구획표시가 불분명하고, 통로에 스크랩통을 방치하여 안전한 통로를 확보하지 않은 상태로 관리되고 있었음
- 지게차 내부의 운전석에서는 지게차 마스트와 상승한 버킷으로 인하여 충분한 시야가 확보되지 않은 상태였음

- 작업장 바닥의 안전통로표시가 불분명하고, 통로에 스크랩통을 방치하여 안전한 통행로를 확보하지 않은 상태로 관리함
- 지게차 작업 시 운반중인 화물이나 지게차에 접촉되지 않도록 근로자의 출입을 제한하지 않은 채 작업을 실시함
- 지게차의 마스트와 버킷으로 인하여 운전석에서 시야확보가 충분하지 않은 상태로 운행함

- 작업장 내에 근로자가 사용할 안전한 통로를 설치하고 통로의 주요 부분에는 통로표시를 한 후 항상 사용이 가능하도록 유지하여야 함
- 지게차 운행 시 운반중인 화물이나 지게차에 접촉되어 근로자가 위험해질 우려가 있는 장소에는 근로자를 출입시켜서는 안 됨
- 지게차를 이용하여 작업을 실시하기 전 해당 작업에 따른 떨어짐·넘어짐·끼임 및 무너짐 등의 위험 예방대책에 관한 작업계획서를 작성하고 그 계획에 따라 작업을 하도록 근로자에게 주지시켜야 함

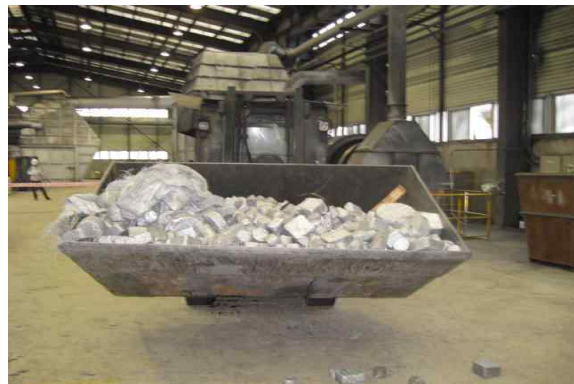
<기인물 지게차>

※기인물 지게차

| - 용량 : 4.5톤 | - 너비 : 1,744mm | - 총중량 : 6,610kg |
| - 길이 : 4,465mm | - 높이 : 2,210mm | |
