목재 파쇄기 시운전중 끼임

재 해 개 요

목재 파쇄공정에서 재해자가 파쇄기날 교체 후 시운전 과정에서 이상음이 발생되어 확인 중에 파쇄회전부와 구조물 사이에 발과 다리가 말려들어가면서 끼여 과다출혈에 의한 쇼크로 사망한 재해임

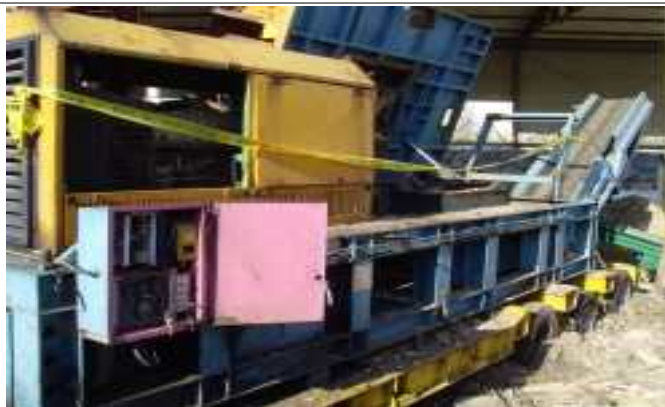
- 목재파쇄기 날 교체 후 시험운전 중 이상 소음이 발생되어 이를 확인하기 위해 파쇄드럼이 관성에 의한 공회전이 되고 있는 상태에서 접근하여 점검중 발이 미끄러지면서 위험점에 끼인(협착) 것으로 추정됨

○ 정비·청소·검사 등의 작업시 운전 정지 미실시

- 목재파쇄기의 정비·청소 등의 작업을 할 때에는 운전·정지절차에 따라 해당 기계의 운전을 정지 후 소음원을 찾는 점검을 하여야 하나, 목재파쇄기 파쇄드럼이 정지되지 않고 회전하고 있는 상태에서 점검을 실시
 - ※ 파쇄드럼은 운전을 정지하더라도 관성력에 의해 30초 정도 계속 회전하므로 완전히 정지 후 접근하여 점검을 실시하여야 하나 이를 지키지 않음

○ 정비 등의 작업시 운전정지 실시

- 목재파쇄기 정비·청소·수리 작업을 하는 경우에는 운전 정지절차에 따라 반드시 전원을 차단하고 파쇄드럼 등의 동력전달부가 완전히 정지한 후에 작업하여야 함.

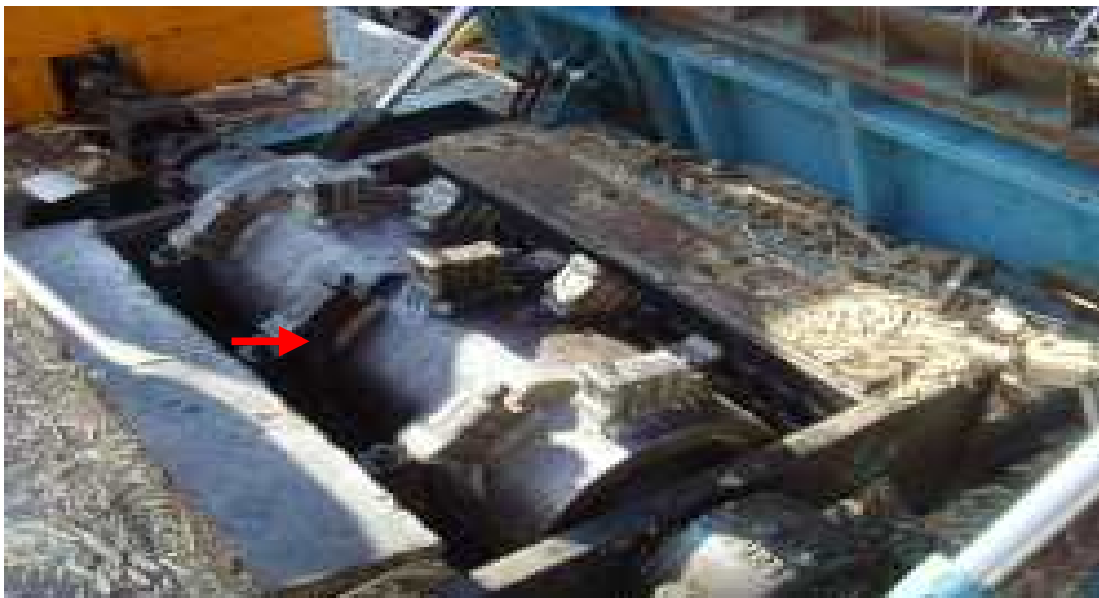
제 원

파쇄기

: ④ m³/hr
