용해로 투입원료의 수분에 의한 수증기 폭발

재해개요

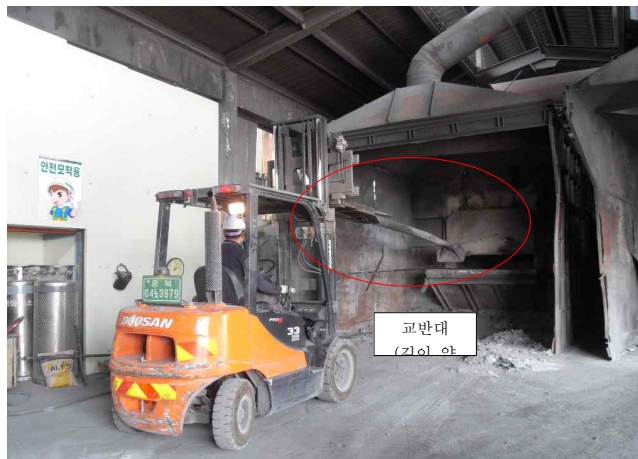
재해사진

2013년 4월 9일(화) 05시경 충북 음성군 소재 (주)○○ 사업장에서 용해로에 원료(폐알루미늄) 투입작업을 위하여 재해자가 지게차 포크에 교반대(길이 약 6.6m)를 설치하고 교반대를 이용, 원료를 밀어넣는 순간 원료(톤백으로 투입)에 함유되어 있는 수증기가 폭발하여 재해자가 화상을 입고 치료 중 사망한 재해임

○ 용해로 투입원료의 수분에 의한 수증기 폭발 발생

- 용해로에 원료 투입작업시 옥외에서 보관되어 있어 빗물에 의해 젖은 폐알루미늄 원료(비지)를 건조하거나 물기 등을 확인하지 않고 투입하여 수증기 폭발이 발생함

○ 용해로(고열) 작업자의 적절한 보호구 미착용

- 용해로(고열) 작업자는 폭발 등에 의한 화상 등을 방지하기 위하여 방열복 및 방열장갑, 안면보호구 등의 적절한 보호구를 착용하여야 하나 미착용상태로 작업을 실시함

○ 용해작업시 투입원료의 물기 등을 확인한 후 작업 실시

- 금속의 용해로에 원료를 넣는 작업을 수행하는 경우에는 수증기 등의 폭발을 방지하기 위하여 원료에 물·위험물 및 밀폐된 용기 등이 들어있지 않음을 확인한 후에 작업을 실시하여야 함

○ 용해로(고열) 작업자 적절한 보호구 착용

- 용해로 등의 고열물을 취급하는 작업을 수행하는 작업자는 방열복 등 고열작업에 적합한 보호구를 착용하고 작업을 실시하여야 함
