집수조로 진입하던 로더가 전복되어 익사

2013년 5월경 건설용 골재 생산현장에서 로더의 버킷에 물을 담아 먼지가 발생하는 가설도로의 노면에 살수를 하기 위해 로더를 운전하여 집수조(물웅덩이)로 진입하다가 로더가 전복되어 익사한 재해임

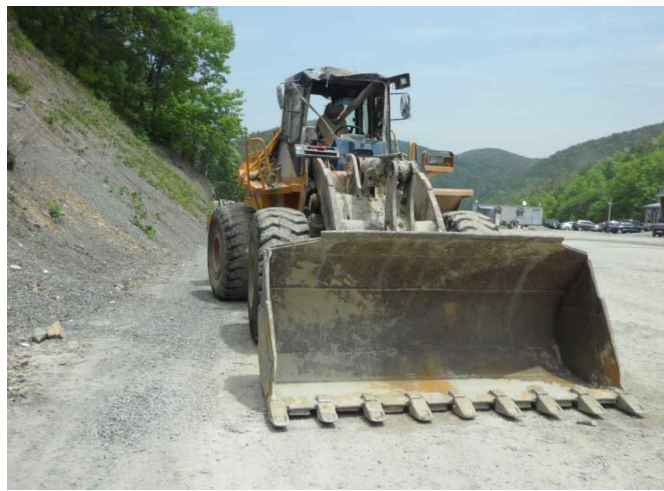
<사진 1 : 집수조에 전복된 로더>

- 급경사로 굴착되어 쉽게 전복될 수 있는 집수조로 로더를 운전하여 진입

- 로더를 유도하는 사람을 배치하지 않고 전복 위험이 있는 집수조로 로더를 운전하여 진입

- 로더는 토사, 자갈, 골재, 원석 등을 운반하거나 트럭에 상차를 하는 작업용으로 사용하나 주용도 외의 살수 작업에 사용

- 차량계 건설기계(로더 등)를 사용하는 작업할 때에 넘어지거나 굴러 떨어짐으로써 근로자가 위험해질 우려가 있는 경우에는 로더를 유도하는 사람을 배치하고 지반의 부동침하 방지, 갓길의 붕괴 방지 및 도로 폭의 유지 등 필요한 조치를 하여야 함

- 근로자가 위험해질 우려가 있는 경우 로더 등 차량계 건설기계는 그 기계의 주된 용도에만 사용하여야 함

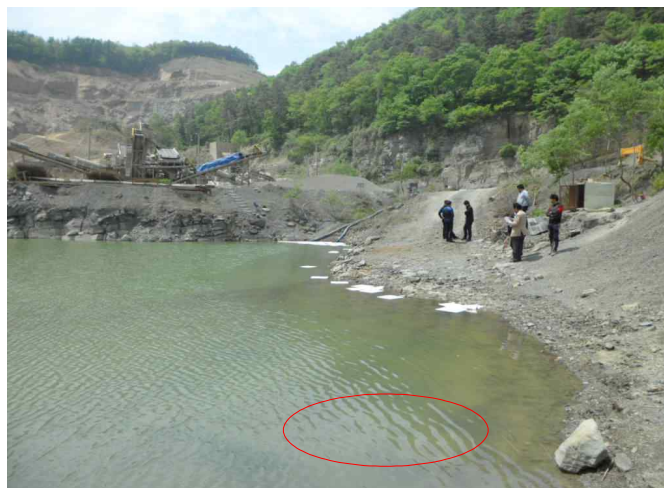
<사진 2 : 로더가 전복된 집수조(물웅덩이)>

- 차량계 건설기계 등이 접근 시 전복 위험이 있는 집수조 입구에 진입을 방지하는 시설 및 경고표지 미설치
