전기설비의 충전부에 접촉되어 감전

'14년 4월 경기도 용인시 소재 제약회사에서 시설팀 소속인 재해자가 정제수실에서 자외선살균기의 살균램프를 교체하던 중 전선 충전부(전압 : 220V)에 접촉되어 감전 사망함

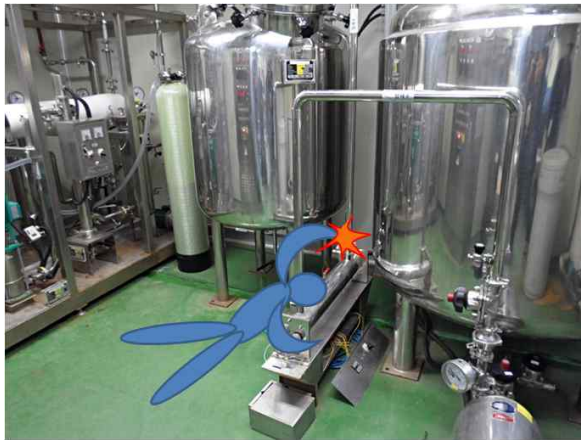
<재해상황도>

- 재해발생기인물은 자외선 살균기로 220V 단상 전원을 사용하며, 살균램프 교체를 위해 램프를 빼내기 위해 전선을 분리하는 과정에서 재해가 발생함
- 재해자는 분전반의 차단기를 차단하지 않고, 살균기의 동작스위치만을 차단하였으며, 이로 인해 전로의 양쪽(전압선 및 중성선)이 아닌 한쪽(중성선)의 전로만 차단한 상태에서 작업을 수행함
- 정제수실 내 분전함에 살균램프 차단기를 찾을 수 있는 표시(명판)가 없었으며, 분기회로도(결선도)가 구비되어 있지 않았음

- 감전위험이 있는 전기기계기구 작업을 함에 있어 전로를 차단하지 않고 동작스위치만 차단한 상태에서 작업을 수행함
- 분전반에 살균기 충전전로 차단에 필요한 차단기 표시(명판)가 없고, 분기회로도(결선도)가 구비되어 있지 않았음
- 살균램프 교체 작업으로 감전위험이 있었으나, 절연장갑 등 절연보호구를 착용하지 않고 작업을 실시함

- 감전될 우려가 있는 전기설비 작업 시에는 사전에 해당전로를 반드시 차단하고, 충전여부를 검전기 등으로 확인한 후 작업을 수행하여야 함
- 분전반의 차단기에 표시(명판)와 분기회로도(결선도)를 부착하여 작업 전 해당전로를 쉽게 찾아 차단하도록 하여야 함
- 충전전로 또는 정전전로에 대한 작업시에는 절연장갑 등 절연보호구를 착용한 상태에서 작업을 실시하여야 함
