낙하하는 리프트 운반구에 맞음

재 해 개 요

‘15. 6월 경남 양산시 소재 식료품 캔 생산 공장 내에서 작업자 3명이 고장으로 정지된 일반작업용 리프트 수리작업을 하던 중 리프트 운반구가 낙하하며 다른 직원이 낙하하는 운반구에 맞아 사망한 재해임

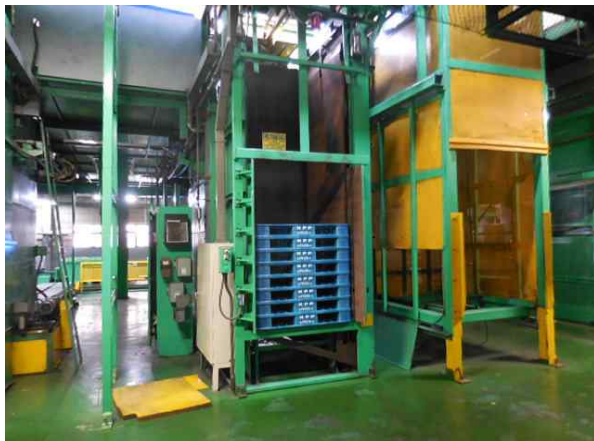
기인물(일반작업용리프트)

- 재원 : GO○○ INDUSTRY(미국)
- 적재하중 : 약 453.6kg

- 제작년도 : 1990년
- 작동방식 : 모터 및 체인식

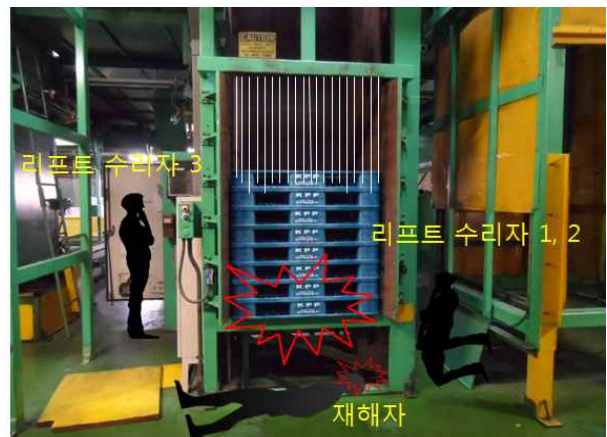
재해상황도

○ 재해는 리프트의 운반구가 양정된 상태에서 수리 도중 리프트가 낙하하며 발생함

○ 피해자는 평소 생산관리 업무를 하나, 재해 당시에는 생산라인이 멈춘 원인을 확인하기 위해 해당 리프트에 접근하였으며, 양정된 리프트 내부에 얼굴을 내밀어 보던 중 리프트가 낙하함

○ 리프트 수리는 설비 오퍼레이터 3명이 실시하였으며, 양정되어 멈춰있는 상태의 운반구를 하강시키고자 디스크브레이크 고정볼트(3개)를 해체하면서 운반구가 급강하함

※운반구가 자유낙하 시 지면까지 도달 시간 : 약 0.56초

- 리프트 수리작업 시 양정된 운반구의 낙하에 의한 위험이 있었으나,
 - 해당 작업을 지휘하는 사람이 없었으며,
 - 관계근로자가 아닌 사람의 출입을 금지하기 위한 조치를 실시하지 않음

- 리프트의 수리 작업시에는
 - 작업을 지휘하는 사람을 선임하여 그 사람의 지휘하에 작업을 실시하여야 하며,
 - 작업을 할 구역에 관계근로자가 아닌 사람의 출입을 금지하고 그 취지를 보기 쉬운 장소에 표시하여야 함
