알루미늄 분진 폭발에 의한 사망

재해개요

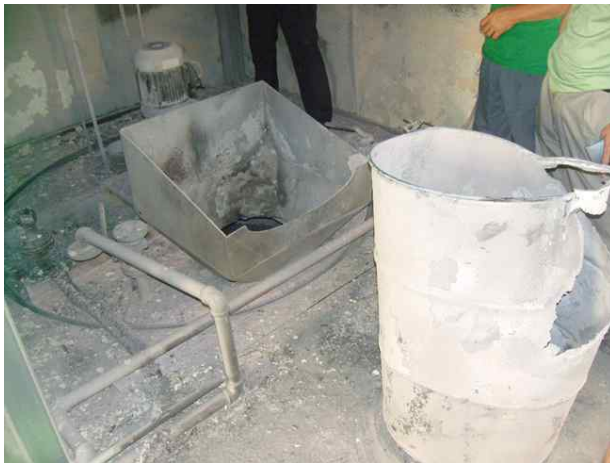
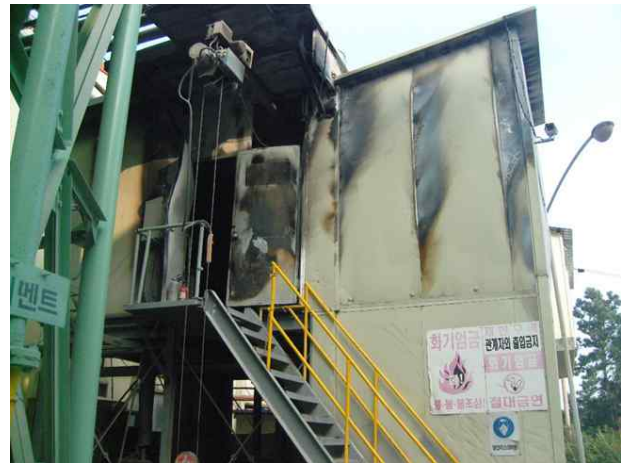
재해사진

2013년 7월 31일(수) 충북 음성군에 소재한 (주)○○○ 내 알루미늄분진과 물을 혼합하여 교반하는 공정에서 알루미늄분진을 교반기에 투입하는 작업을 수행중이던 피해자가 분진(알루미늄분진)폭발로 추정되는 폭발과 이에 따른 화재에 의하여 사망한 재해임.

○ 알루미늄 분진 투입 작업의 불합리로 점화원 발생

- 약 60kg의 알루미늄 용기를 별다른 보조도구없이 인력으로 취급하여 교반기에 투입함에 따라 용기가 넘어지면서 교반기 투입부와 부딪히면서 금속간의 충돌 및 마찰에 불꽃이 발생하여 분진폭발의 점화원이 발생된 것으로 (추정)됨.

○ 알루미늄 화재폭발을 예방하기 위한 점화원 방지대책 부재

- 알루미늄 분진을 교반기에 투입하는 과정에서 외부로 유출되어 분진운이 발생하지 않도록 하여야 하나, 이에 대한 대비가 부재하였음.
- 모터 회전체의 축 부분과 같이 기계류의 국부 마찰에 의한 발열 및 스파크 발생 가능성이 있음에도 비방폭형의 모터를 사용함.
- 분진에 의한 정전기 발생가능성이 있음에도 정전기 축적에 대비한 접지나 정전대전 중화 방법을 실시하지 않았음.

○ 알루미늄 분진 투입방법 개선

- 알루미늄 분진용기 투입을 자동화하거나 취급의 용이성을 높일 수 있는 보조설비(에어발란스 등)를 설치하여 용기와 교반기 투입구의 충돌 및 마찰이 발생하지 않도록 개선하여 안전성을 높이는 것이 바람직함.

○ 분진 폭발을 예방할 수 있는 점화원 방지대책 실시

- 교반기에 분진 투입시 분진운이 유출되지 않는 구조로 개선하고, 일부 분진이 발생하는 경우라도 공기에 의해 후드로 분진을 포집하는 등의 조치실시.
- 해당 공정에 사용하는 전기설비는 분진방폭구조로 설치.
- 분진에 의한 정전기가 축적되지 않도록 확실한 접지실시 및 공기이온화 등의 정전대전 중화방법을 적용.
