플라스틱 제품용 기계조작 종사자 - 사출성형작업1

주요 위험 요인

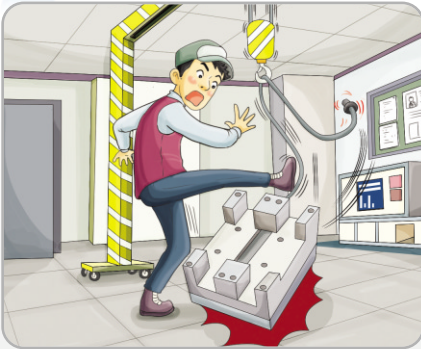
중량물 낙하

- 금형을 크레인을 이용하여 운반 하던 중 낙하

- 와이어 로프, 체인 등 달기구 이상유무 점검
- 달기구 주기적으로 점검하여 변형된 제품은 폐기 조치

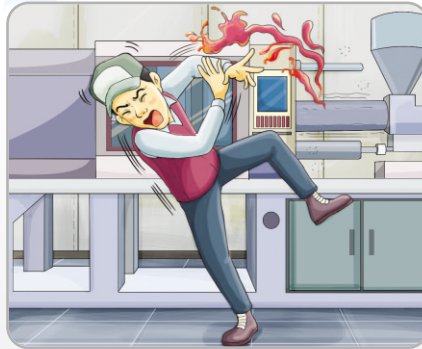
- 사출성형기 과열로 고온의 사출물이 노즐로부터 비산되어 화상

- 온도 센서 및 온도조절기 점검
- 사출성형기 동작회로 이상유무 점검

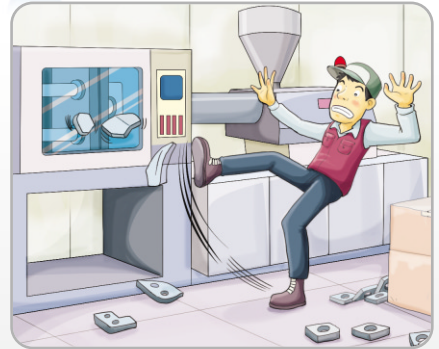
전도(넘어짐)

- 사출성형기 주변 원재료 및 반제품 등에 미끄러져 넘어짐

- 사출성형기 주변 원재료 청소
- 작업장 바닥 정리정돈 실시
- 작업장내 안전통로 확보

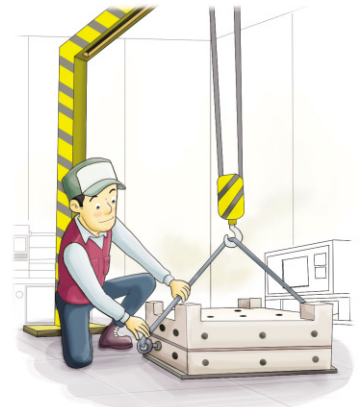
와이어 로프, 체인 등 이상유무 점검

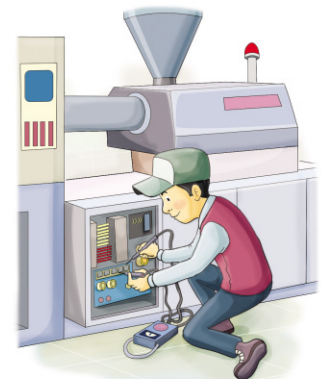
동작회로 이상유무 점검
