뒤편이 개방된 개구부에서 떨어짐

재해개요

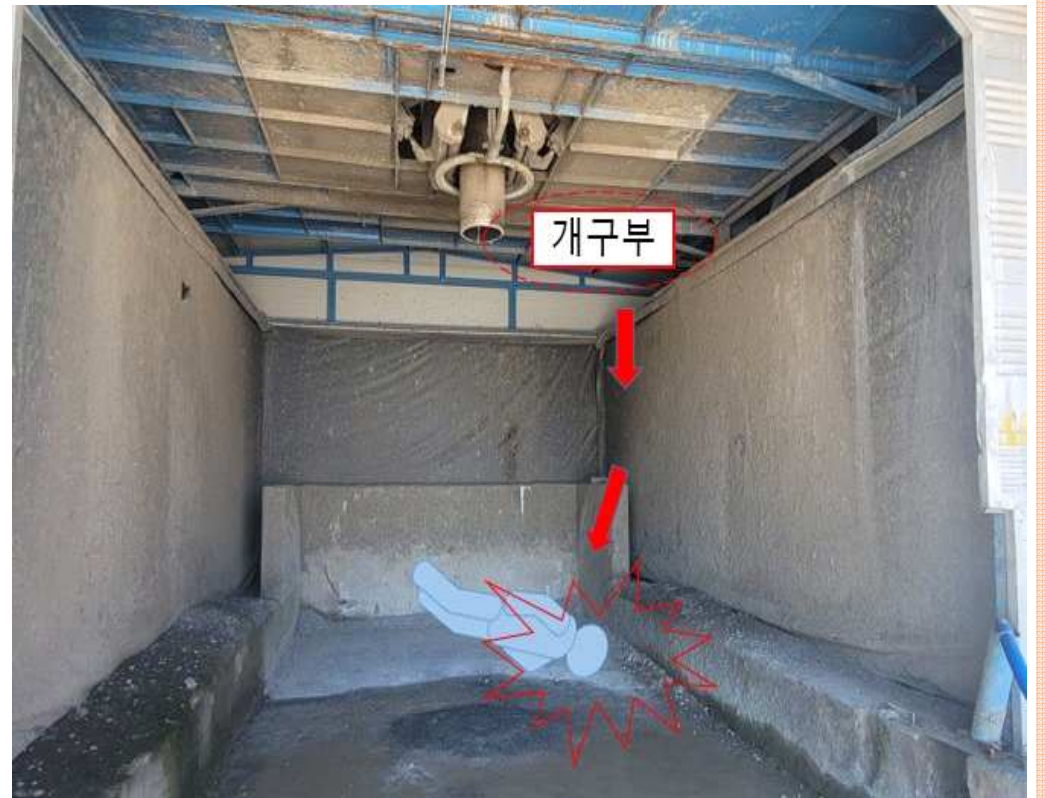
‘24. 7. 00. (수) 11:40분경, 경북 울진군
(주)OO산업 콘크리트 배치플랜트*에서
혼합 믹서와 배출 호퍼의 내부 부품교체
작업 중 자재 이송을 위해 개방되어 있던
2층 개구부에서 1층 출하 플랫폼으로
떨어짐(H≒4.3m)

- 배치플랜트 내 혼합믹서와 배출 호퍼의 내부부품 교체작업 시 뒤편이 탈착된 개구부를 통해 자재 반입 및 폐자재를 반출하는 등 추락위험에도 불구하고 안전난간, 안전대 부착 설비 등 별도의 안전장치나 추락위험 장소 출입금지 등의 안전조치 미실시

- 뒤편을 탈착하는 경우 안전난간, 안전대 부착설비 등의 별도의 안전장치 설치 및 추락위험 장소 출입금지 등의 안전조치 필요
- 개구부 임을 알리는 표지 등을 설치하고 안전모, 안전대 등의 개인보호구 착용 철저
