분쇄기 수리·조절작업 중 외함 접촉으로 감전

재 해 개 요

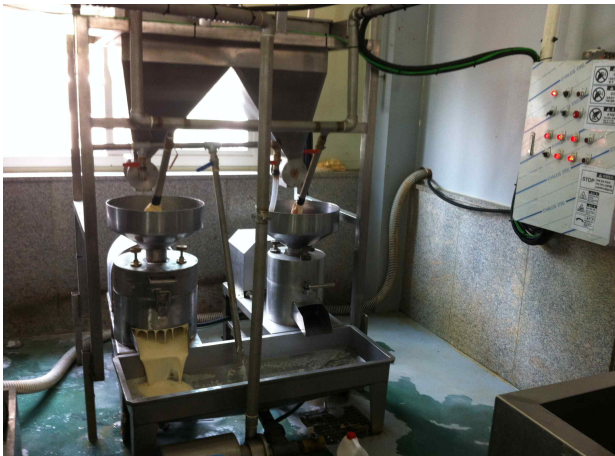
<사진 1 : 재해발생장소>

2013.6.16일 06:15분경, ○○식품 두부제조 공장에서 재해자가 단독으로 불려진 콩을 분쇄하기 위해 작업공구를 이용하여 분쇄기를 수리·조절 하던 중 누전되는 분쇄기 외함을 통해 누설전류가 양손으로 통전되면서 감전·사망한 것으로 추정되는 재해임

- 재해발생 당일 단독으로 출근한 재해자는 다음날 출하될 두부의 생산을 위해 동료작업자가 출근하기 전 불려진 콩을 분쇄, 여과/끓임 작업을 수행하다가 분쇄기의 분쇄 정도 조절 또는 문제가 발생된 분쇄기 수리를 위해 공구(몽키, 바이스플라이어)를 사용하여 분쇄기를 조작하던 중 누전되는 분쇄기 외함에 재해자의 양손 간에 통전경로가 형성되면서 감전되어 쓰러지게 되었고 동료 작업자가 분쇄기 측면에 쓰러져 있던 재해자를 발견하고 119구조요청 및 경찰서 감식 후 인근 병원으로 이송한 재해임

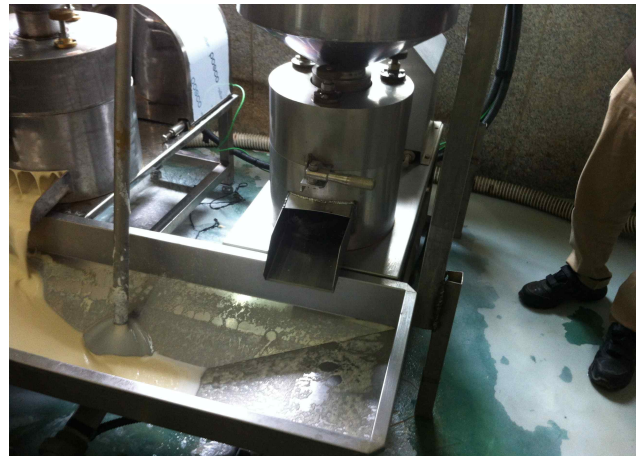
<사진 2 : 누전되었던 분쇄기>

○ 금속제 외함에 대한 접지 미실시

- 물기 또는 습기가 있는 장소에 설치되어 있는 분쇄기 등 전기 기계·기구에는 전기모터의 절연파괴, 충전부와 금속제 외함의 단락 등 누전에 의한 감전재해를 예방하기 위해 금속제 외함에 대하여 확실하게 접지를 하여야 하나 이를 미 실시 함

○ 금속제 외함에 대한 접지 실시

- 물기 또는 습기가 있는 장소에서 사용하는 분쇄기 등 전기기계·기구에는 전기모터의 절연파괴, 충전부와 금속제 외함의 단락 등 누전에 의한 감전재해를 예방하기 위해 금속제 외함에 대하여 확실하게 접지를 하고, 설치된 접지에 대해 상시 적정상태 유지여부를 점검하여야 하며 이상을 발견한 때에는 즉시 보수하거나 재설치하여야 함
