화물자동차 적재함에서 바닥으로 떨어짐

재 해 개 요

‘15. 11월 경기도 연천군 소재 액체세제 생산 사업장에서 피재자가 화물자동차에 제품을 상차한 후 적재함위에서 지면으로 뛰어내리던 중 지면에 머리가 부딪혀 사망한 재해임

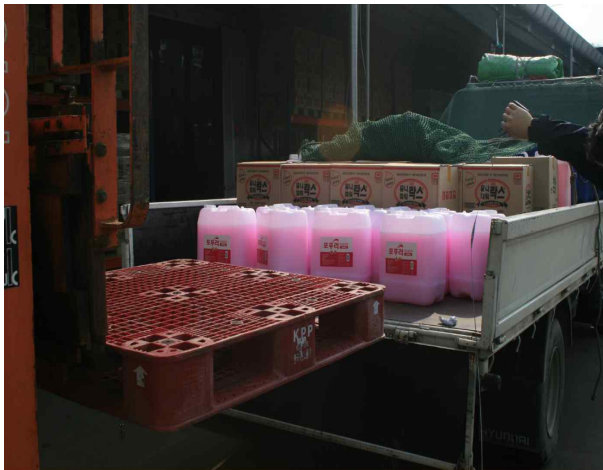
기인물(화물자동차, 팔레트)

- 재해는 화물자동차 적재함 위에서 뛰어내리던 중 적재함 바닥에 걸쳐있던 팔레트에 발이 걸리면서 불안정한 자세로 지면으로 떨어지면서 발생함

| - 최대적재량 : 3.5톤 | - 배기량 : 3,933CC | - 총중량 : 7.16톤 |
| - 팔레트 제원 : 1300mm×1100mm×150mm | | |

- 화물자동차 적재함에서 적재작업을 할 때에는 근로자가 안전하게 상하차할 수 있도록 발판 또는 승강설비를 설치해야 함
- 차량계하역운반기계 작업시에는 떨어짐, 끼임, 넘어짐, 붕괴 등을 예방할 수 있는 안전대책이 포함된 작업계획서를 작성하고, 그 내용에 따라 작업을 하도록 조치해야 함
- 추락위험이 있는 장소에서 작업을 할 때에는 안전모 등의 개인보호구를 착용하고 작업을 실시해야 함

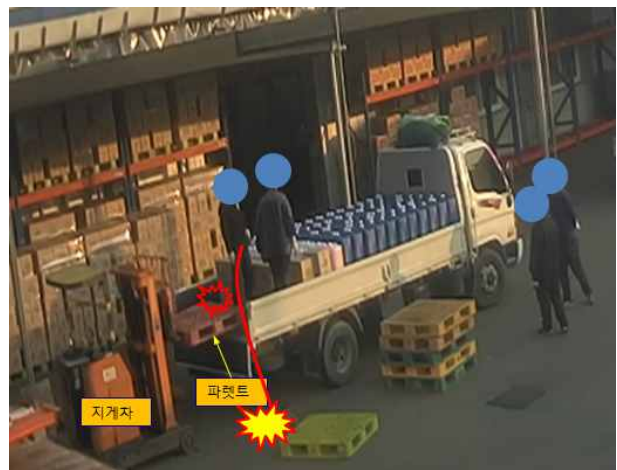
재해상황도

- 적재함 뒤쪽까지 적재를 거의 마치고 적재함 측면의 문을 닫은 상황에서, 피재자가 바닥으로 뛰어 내리던 중 적재함 바닥에 걸쳐있던 팔레트에 왼쪽발이 걸리면서 머리가 먼저 지면에 부딪힘

※ 지면 ~ 적재함 문 상부 높이 : 약 1.4m

- 화물자동차 적재함에서 작업을 함에 있어 작업자가 안전하게 하차할 수 있는 발판 또는 승강설비 미설치
- 차량계 하역운반기계 작업을 함에 있어 작업계획서를 작성하지 않음
- 근로자가 떨어질 위험이 있는 화물자동차에서 작업을 하면서 안전모를 착용하지 않은 상태에서 작업을 수행함
