CONSULTA Nº 001/17

CONDOMÍNIO EDIFÍCIO NICE

CONSULTA AOS CONDÔMINOS – NECESSIDADE DE REALIZAÇÃO DE OBRAS NA GARAGEM E TELHADO DO CONDOMÍNIO

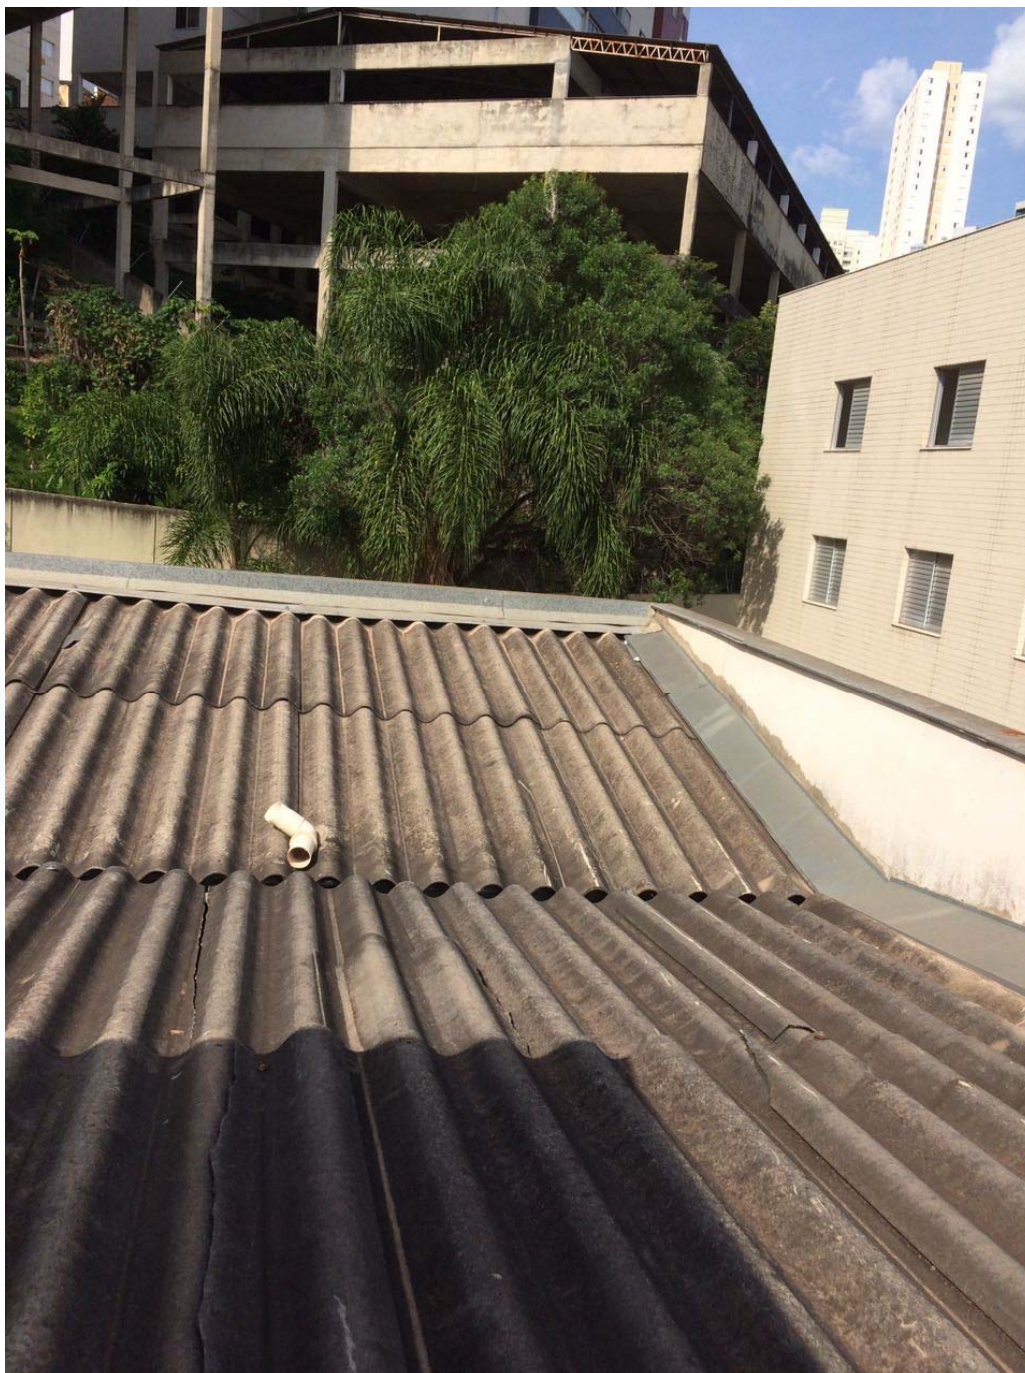
TELHADO

- Descrição: Necessidade de substituição de telhas quebradas (algumas delas já remendadas e também quebradas), causando infiltrações no prédio – Ver relatório fotográfico anexo;
- Serviço a ser realizado: Substituição de todas as telhas quebradas (cerca de 05 (cinco) unidades).

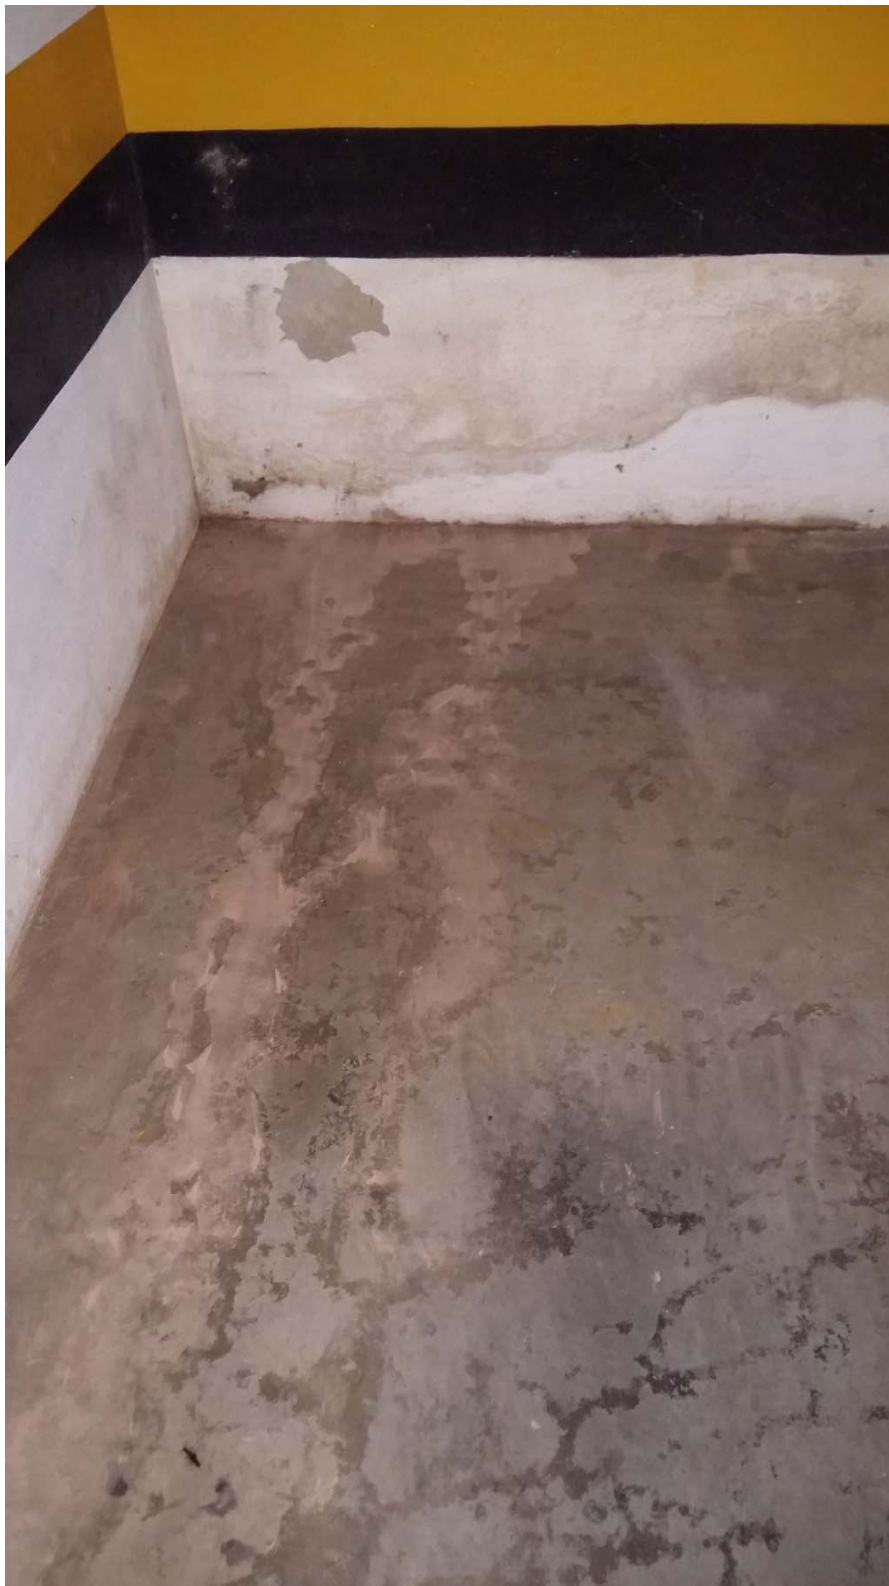
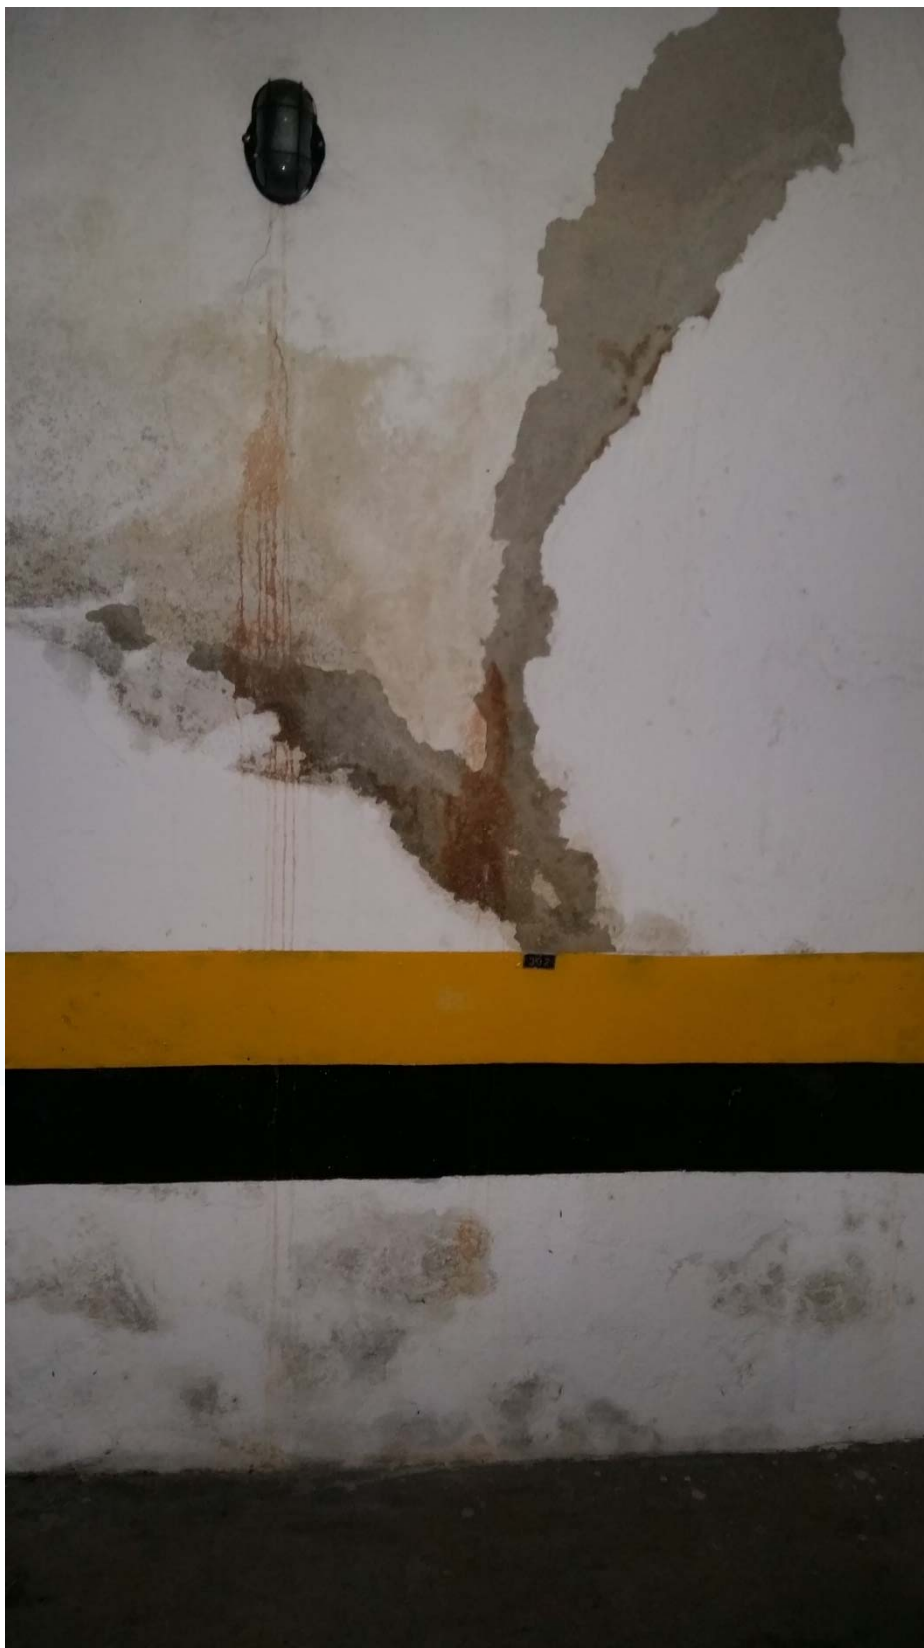
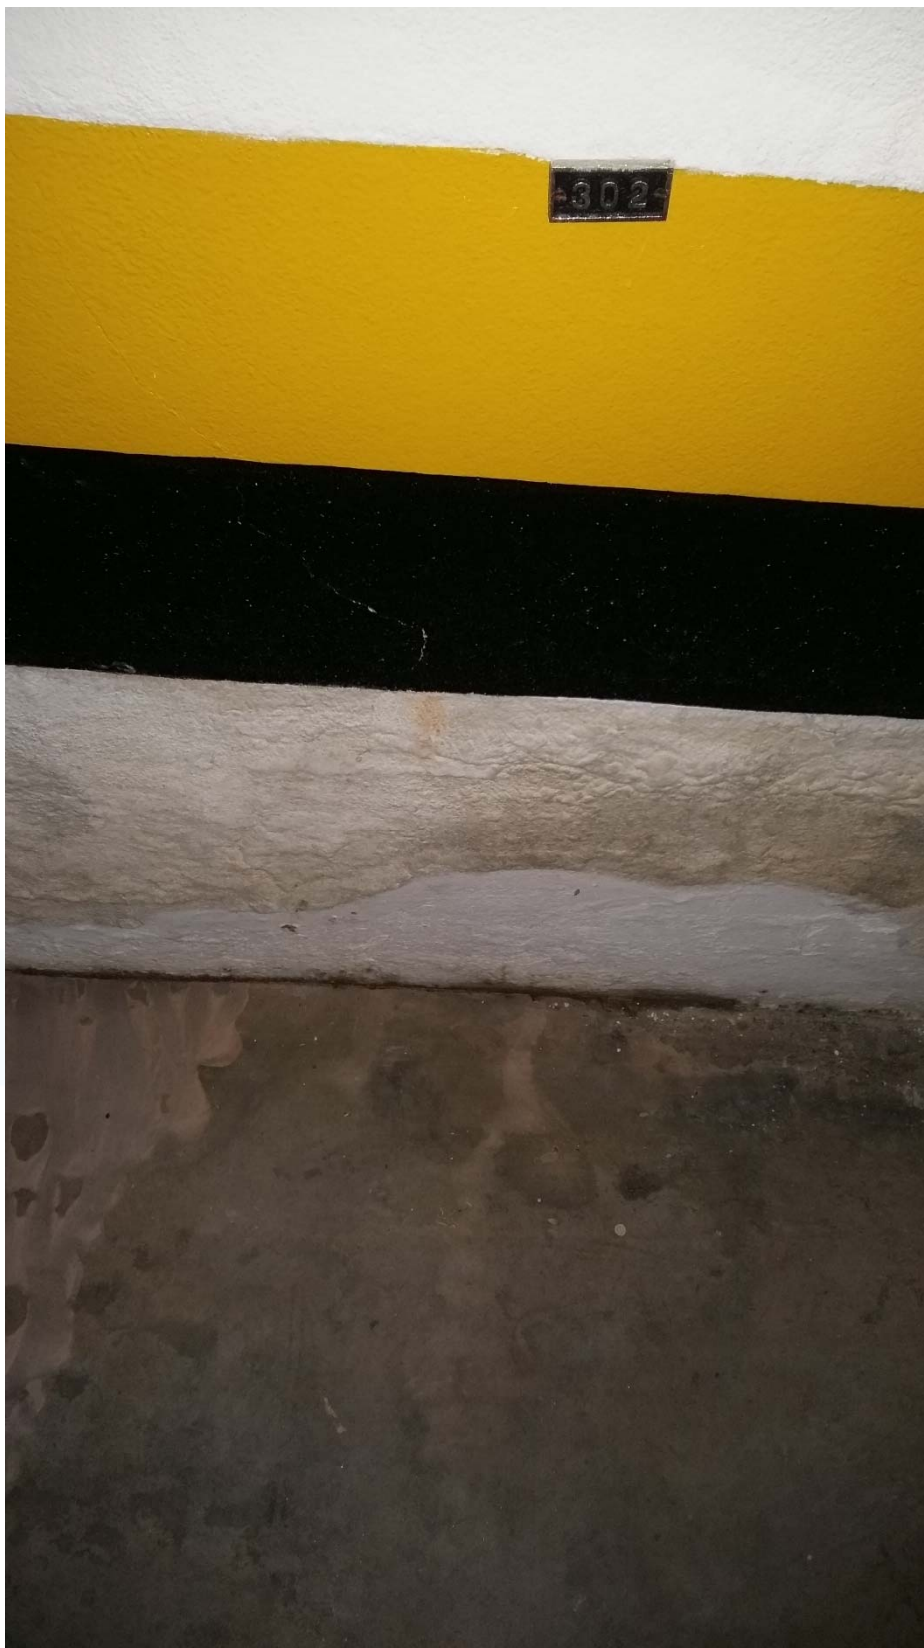
GARAGEM DO CONDOMÍNIO

- Descrição: Quando da ocorrência de chuvas, há infiltração na parede das vagas de garagem da unidade 302, inclusive com penetração de terra avermelhada. Considerando que o prédio foi construído posteriormente à casa ao lado, cabe ao condomínio a solução – Ver relatório fotográfico anexo;
- Serviço a ser realizado: Construção de dreno por dentro da garagem através da realização de recorte no muro e no piso, embutindo 03 (três) tubulações de 100mm para drenar a água de chuva do muro de arrimo.
