GÉNIALES, LES SCIENCES !

L'effondrement du pont du détroit de Tacoma : un cas de défaillance structurelle

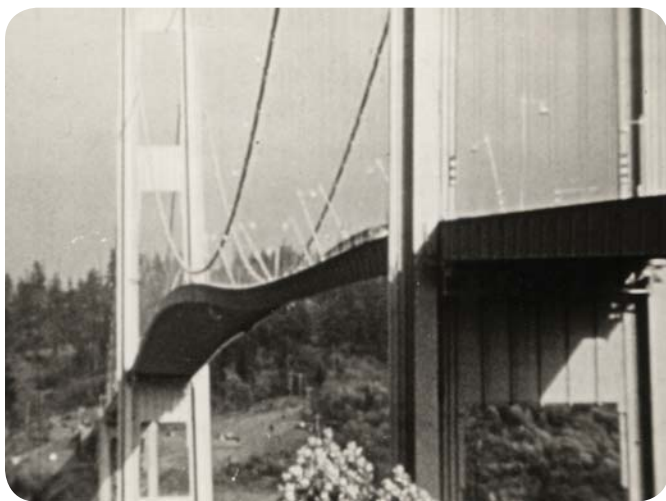
Figure 1 Les vents ont provoqué une oscillation et la torsion du pont du détroit de Tacoma, photographié ici peu de temps avant son effondrement.

Le 7 novembre 1940, une tempête a balayé la région de Tacoma. Des vents de 67 km/h ont provoqué une oscillation du pont et sa torsion (figure 1). Le côté gauche du pont se soulevait pendant que le côté droit s'abaissait, et vice versa. Le pont a fini par s'effondrer (figure 2). Il n'y a pas eu de pertes de vies humaines, mais il y a eu une victime : un chien appelé Tubby.

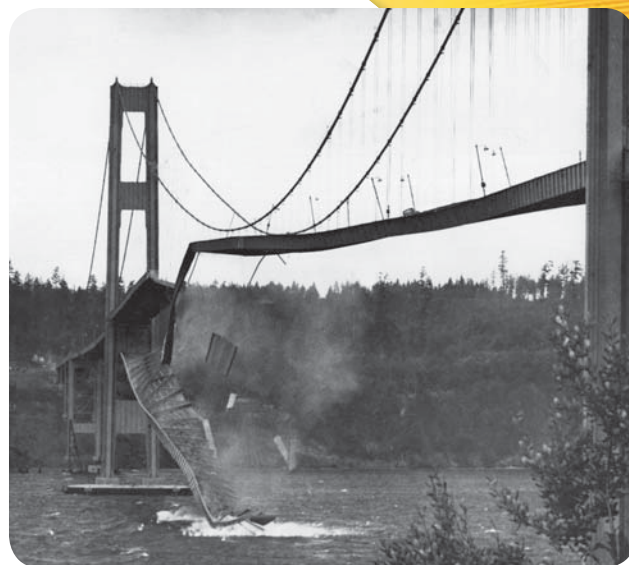
Figure 2 L'effondrement du pont du détroit de Tacoma

Le pont du détroit de Tacoma a commencé à être reconstruit en 1948. Cette fois, cependant, une maquette du nouveau pont a été réalisée. On a testé cette maquette dans une soufflerie aérodynamique – une longue construction en forme de tunnel qui permet de soumettre les maquettes à des vents puissants. La recherche a révélé les raisons exactes pour lesquelles le premier pont de Tacoma s'était effondré. Elle a aussi permis de déterminer le moyen d'éviter un nouvel effondrement.
