Flambages, dispositifs de dilatation et catastrophes ferroviaires

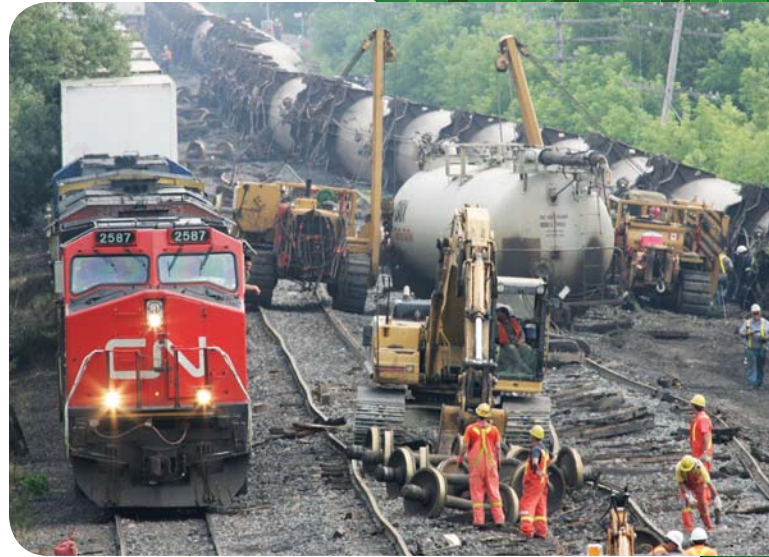
Figure 1 Si les citernes transportées par les wagons avaient été remplies d'essence, le déraillement du train aurait causé de graves dommages à la faune et la flore de cette région.

Le 4 juillet 2005, un train qui transportait 51 citernes d'essence vides a déraillé près d'Ottawa (figure 1). On croit que cet accident a été causé par des flambages. Heureusement, personne n'a été blessé ou n'est décédé. Cependant, le déraillement a interrompu le service de trains de voyageurs entre Montréal et Toronto pendant plusieurs jours. Des déraillements de trains de voyageurs provoqués par des flambages ont déjà causé de nombreuses blessures et entraîné plusieurs décès par le passé. Les scientifiques et les spécialistes en ingénierie travaillent à l'élaboration d'une technologie qui minimiserait les possibilités de flambage des rails.

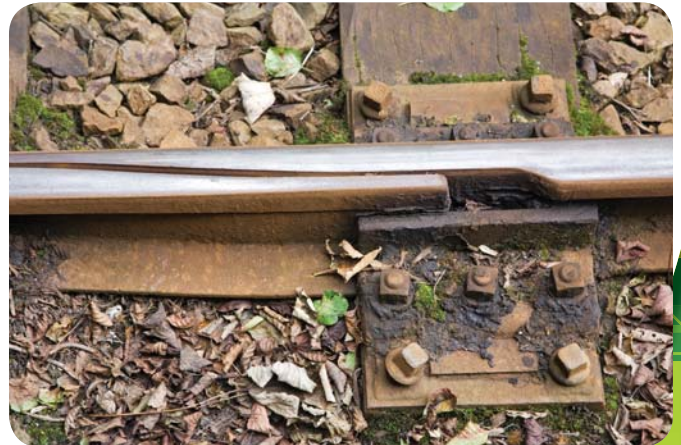
Figure 2 Un dispositif de dilatation. Les rails sont coupés à angle aigu. Cela permet aux trains de voyageurs de se rendre à destination sans problèmes.

Couper les rails à angle aigu est une des méthodes utilisées pour éviter les flambages. Cela laisse un certain écart entre les surfaces coupées. Ces écarts sont appelés des « dispositifs de dilatation » (figure 2). Actuellement, les ingénieures et ingénieurs s'efforcent toujours de trouver des méthodes pour améliorer la sécurité du transport ferroviaire.
