어린이보호구역 내 교통사고 다발지점의 교통안전시설에 관한 비교 연구*

이형복

대전세종연구원 책임연구위원

A Comparative Study on Traffic Safety Facilities of Traffic Accident Scene in the School Zone

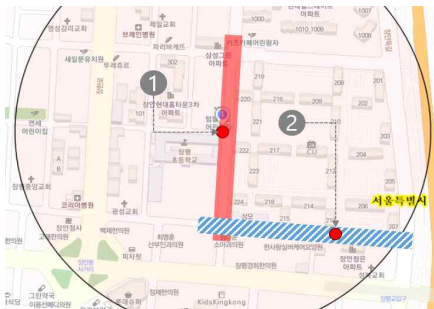
Figure 1. Example of Data collection(Crossroad)

2개 교차로 범위사례⁵⁾를 기준으로 하였다. 2015년 ~ 2016년 자료의 경우 어린이 보호구역 내 교통사고 현황에서는 분석자료로 활용하였지만, 가설 설정 및 통계처리에서는 비교분석의 일관성과 타당도를 확보하기 위해 자료수집 범위에서 제외하였다. <Figure 1>과 같이 어린이 보호구역 내에서 2건의 어린이 교통사고가 발생하였다면 ①번의 사고와 ②번의 사고에 대한 자료를 분리하여 수집하였다.
