Pistón del Acumulador con Sello Doble

41954-02K

Nota: Se puede usar en Mitsubishi F4A41/42/51, R4/V4A51, R5/V5A51, F5A51, A5HF1 & A5GF1; 1996-Post.

Desgaste de los orificios del acumulador

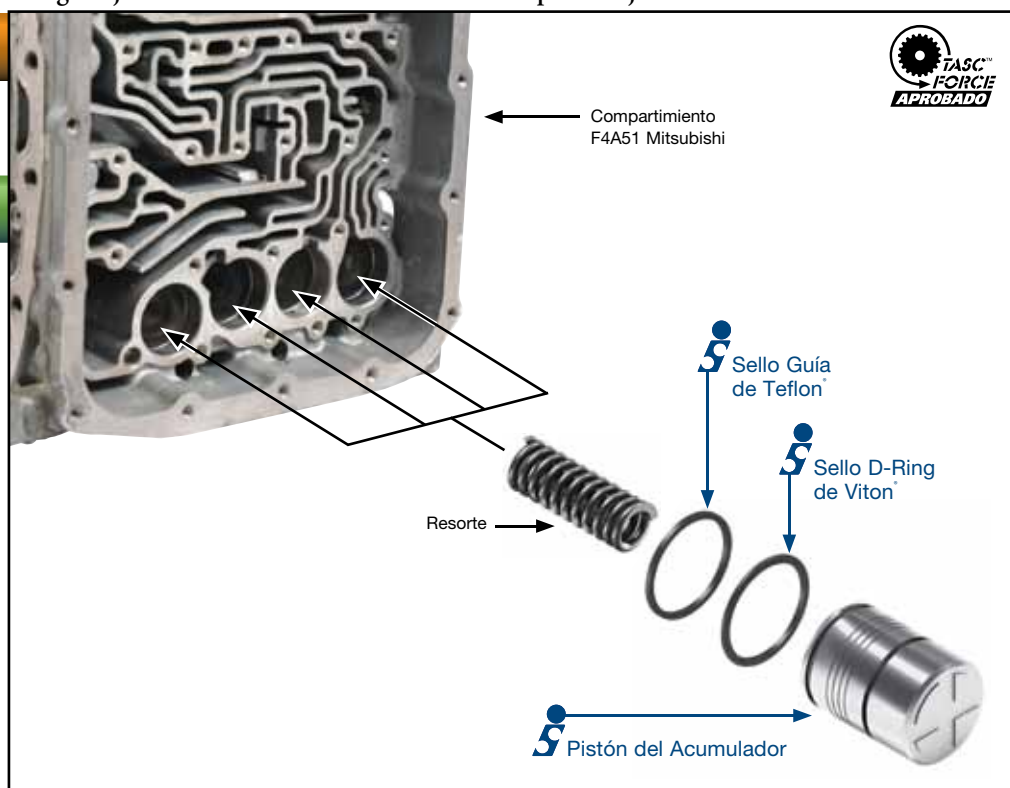
La carga lateral del pistón desgasta el orificio del pistón.

El desgaste severo de los orificios del acumulador es muy común en estas unidades. El pistón del acumulador de aluminio anodizado con sello doble, recuperará los compartimientos desgastados y reducirá el desgaste futuro. El pistón es usado con los resortes originales y no requiere maquinado.

Instalando el Pistón de Sello Doble de Sonnax se puede recuperar los compartimientos del acumulador con orificios desgastados o rayados.

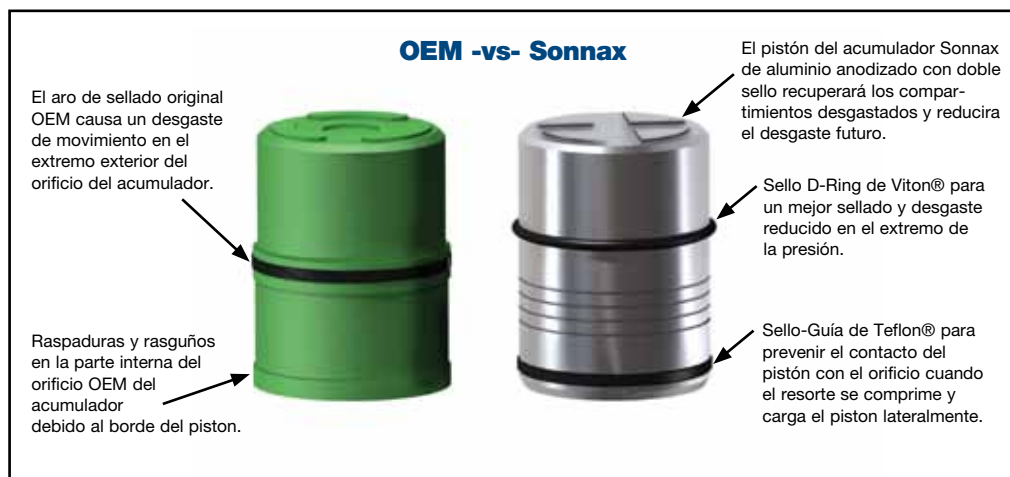
- 1 Piston del Acumulador
- 1 Sello D-Ring de Viton®
- 2 Sello-Guía de Teflon®

- No requiere maquinado.
- Recupera los compartimientos desgastados.
- Re-usa los resortes originales (OEM).
- Reduce el desgaste.
