# Soluciones de Sonnax para

# las 42-46-47-48RH/RE

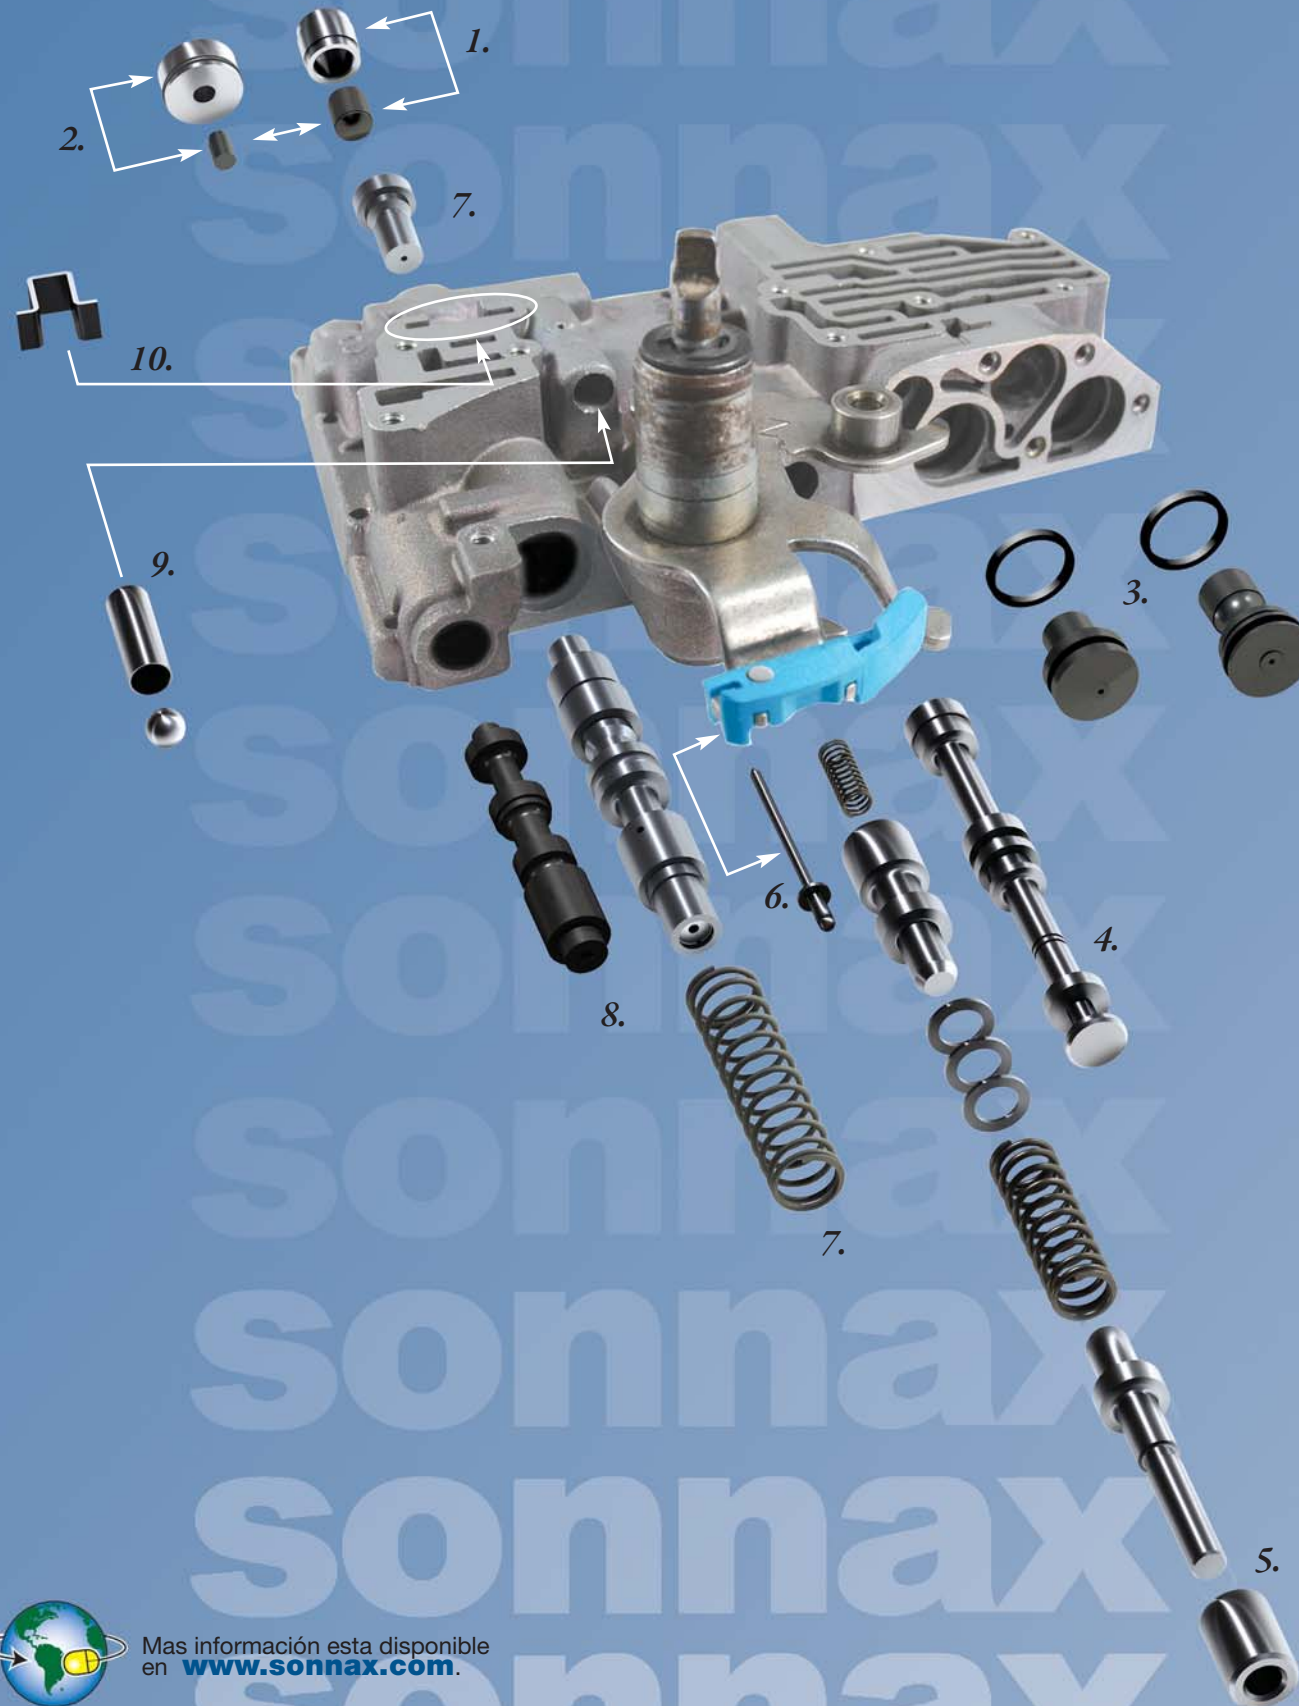
1. **12229-01K** A904  
**Buje y tapon reguladores de presión**

- Deslizamiento en reversa
- No hay carga del convertidor cuando estacionado
- Pobre control de presión en la línea

- Buje y tapon reguladores de presión**

3. **22771-14K**  
**Tapones del orificio del gobernador**

- Cambio de vaivén 1-2
- Cambios suaves 2-3 y 3-2
- Dificultades de ajustar

4. **22771-09**  
**Válvula manual**

- Acoplamiento retrasados
- Fallas del buje del convertidor
- Embrague de avance se pega cuando estacionado

**Válvula de Aceleración**

- Quejas de cambios
- Zumbido al acelerar

**Válvula reguladora de presión controlada por lubricación**

- Fallas de lubricación
- Acoplamiento retrasados

**Válvula interruptora de 4 carretes**

- Vibración de Lockup
- Sobrecalentamiento del convertidor

**Bola retén y buje para el cuerpo de válvulas**

- No arranca
- Acoplamiento retrasados

**Retenes del resorte de la válvula de refuerzo**

- Deslizamiento de la transmisión
- Fuga en 4ta
