## Buje de la carcaza que no sale

### Parte No. 34006-SP

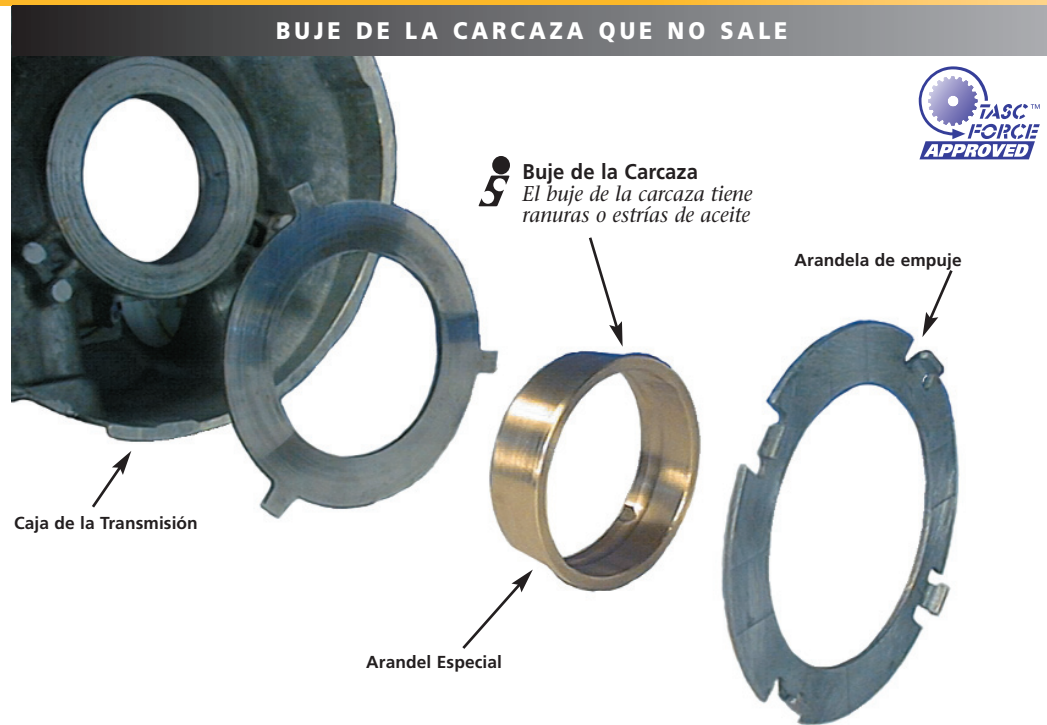
#### 1 Buje de la Carcaza

*Nota: Las unidades 97' y más recientes con grasea de lubricación necesitarán que el barreno sea nuevamente abierto para el buje.*

1. Quite la flecha de salida, y la arandela especial, la arandela de empuje y el buje original de la carcaza de la transmisión.
2. Coloque el buje No. 34006-SP dentro del orificio de la carcaza con el tope hacia adentro de la misma, pasando la superficie de la carcaza misma y asentándolo bien. La medida del orificio de la carcaza deberá ser de 2.1285"/2.1295" de diámetro para una adecuada instalación. En algunas aplicaciones, el buje puede sobresalir un poco del orificio, Esto no representa ningún problema.
3. Reinstale nuevamente la arandela especial, la arandela de empuje y la flecha de salida de la transmisión.
4. El juego axial y la longitud de la salida, que está controlado por la arandela especial debe estar en concordancia con las especificaciones del fabricante original.

*Note: En algunas aplicaciones, la flecha de salida puede entrar ajustada durante el reensamble, golpéela ligeramente al instalarla para reacomodarla a su mejor emplazamiento*
