# 奔驰 722-3,-4,-5 & -6

零件号: 68942-01

## 主要症状

## 啮合滞后

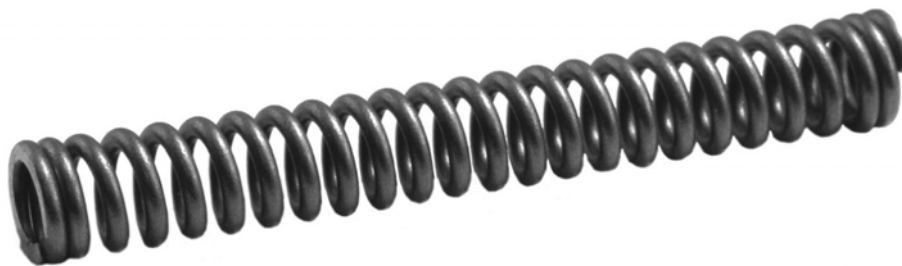
### 电磁压力调节阀弹簧

电磁压力调节阀弹簧通常在它的中间位置发生断裂，它的设计使它断裂的两段会相互缠绕在一起；根据两段弹簧相互缠绕的程度，弹簧长度随之变化，因而改变了主油路压力，而这又改变了驾驶性的相关症状

1 个电磁压力调节阀弹簧

用这款新的弹簧来代替断裂的弹簧。

1. 无须卸下阀体。只要卸下油底壳并找到阀体上右后方的阀定位板（这也靠近电磁阀箱体接头处）。
2. 卸下定位板，从背面数过来第2个阀就是压力调节阀总成。
3. 检查一下弹簧的平均自由长度是否是2.055”，以及弹簧圈是否从弹簧的一头到另一头都均匀分布。弹簧经常会长度变小很多，而且中间的弹簧圈相互缠绕到一起。
4. 这个时候，要小心地旋开缠绕的弹簧。将断裂的两段弹簧放到一块，重新测量它们的自由长度是否是2.055”。
5. 如果明显地显示有一些弹簧圈不见了，就可能必须要卸下并拆开阀体了，以去除那些散落的弹簧圈。
  - A. 因为主油路压力低，所以我们替换弹簧。
  - B. 因为可能会有散落的弹簧圈，所以我们要测量弹簧长度。
