## Kit de válvula de refuerzo del TCC

**Parte No. 119940-01K**

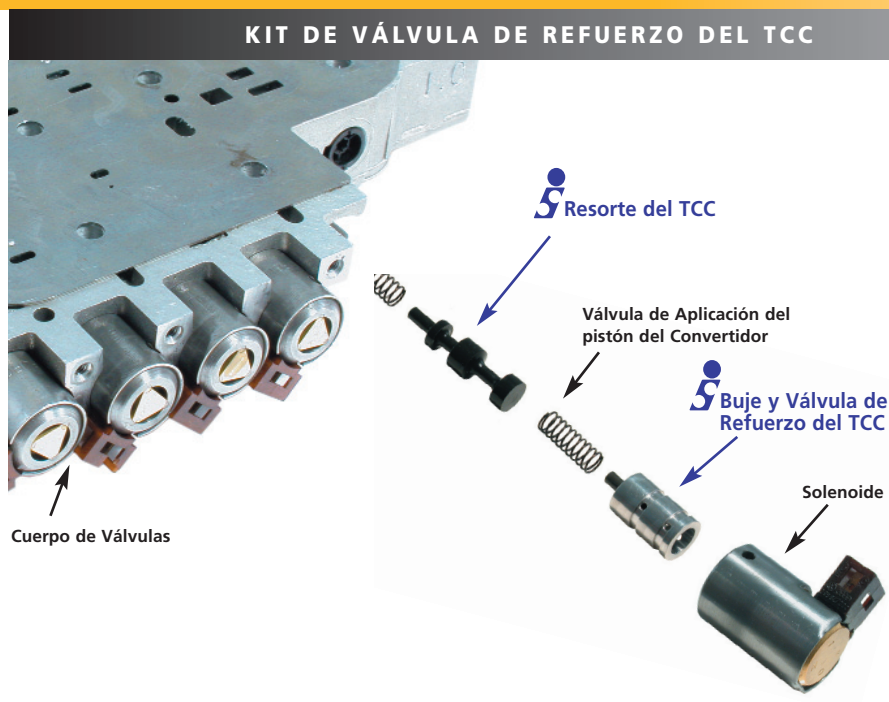
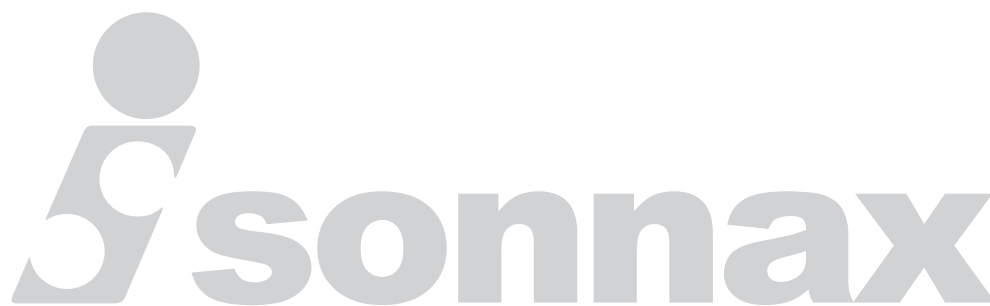
1 Buje y válvula de refuerzo del  
TCC

1 resorte del TCC

1. Si se detecta un desgaste/fuga excesivo, reemplace el buje y la válvula original con el nuevo kit Sonnax.
2. El resorte del TCC contenido en este kit es un reemplazo directo del original en caso que éste este roto o desgastado.

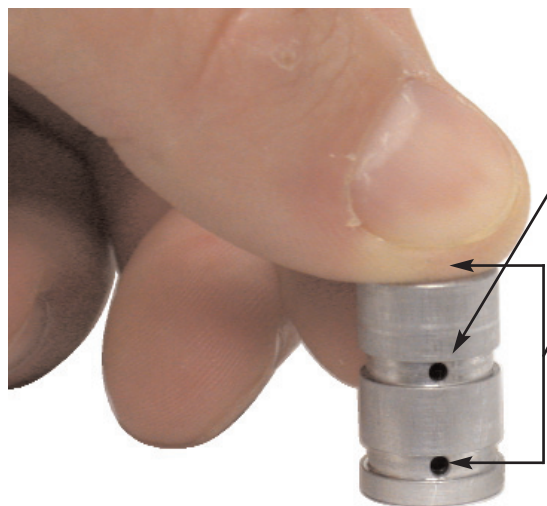
Un desgaste en el buje de aluminio es siempre visible, siga las instrucciones de abajo para hacer la prueba WAT (Prueba de Aire Humedo) y determinar el desgaste:

1. Coloque una pequeña cantidad de aceite dentro del orificio. Bloquee uno de los dos orificios con el dedo. Aplique aire a baja presión.
2. No debe haber fuga o ésta debe ser mínima hacia afuera de los otros dos orificios ó hacia su pulgar.
