4F27E & FN4A-EL

零件号: 46000-01K

4F27E & FN4A-EL 涡轮轴导轮杯士

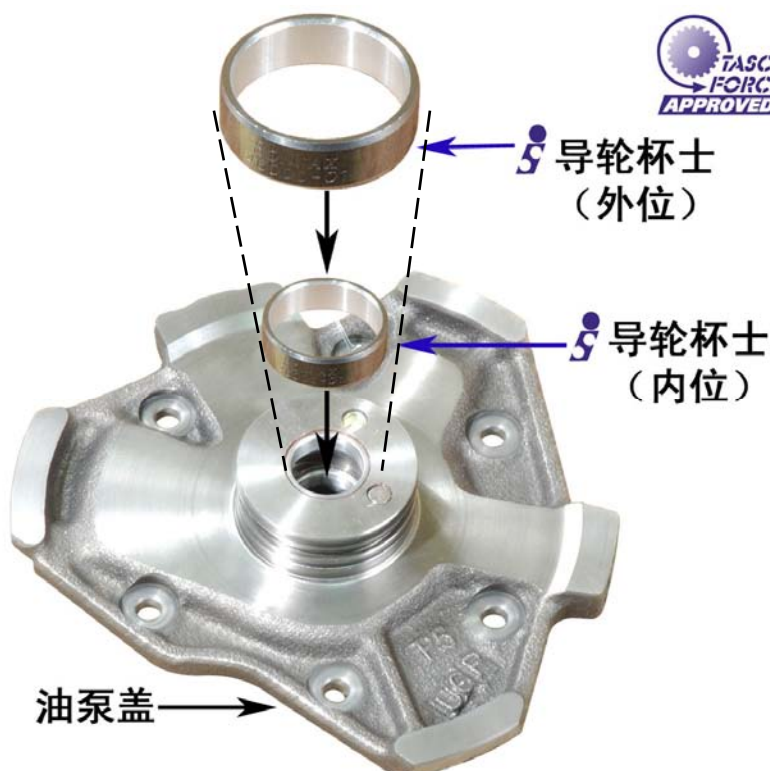
2 个涡轮轴导轮杯士

涡轮轴导轮杯士

这款精密公差配合的 SONNAX 杯士可以恢复合适的间隙。

SONNAX 提供了这款新的杯士修包, 46000-01K, 以替换人们经常遇到的提前磨损失效的 OEM 杯士。这个杯士的磨损会导致 P0741 故障码, TCC 被卡在“关闭”位置, 以及高的 TCC 打滑率。

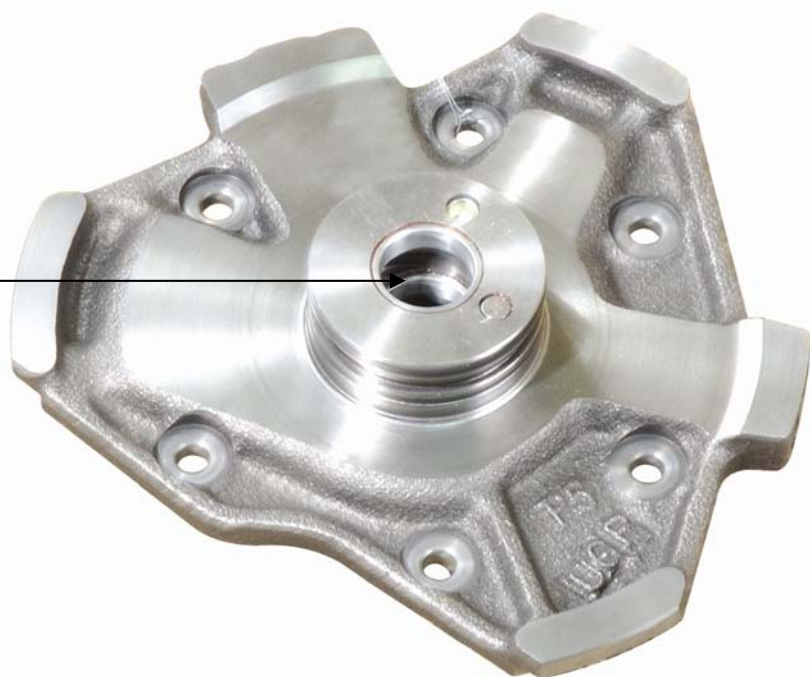
1. 记下 OEM 原厂杯士的深度。
2. 从油泵导轮上卸下已磨损的杯士。
3. 先从位于里面的杯士开始，安装新的杯士。
4. 杯士的深度应该大约在孔的倒角下方 0.015 英寸处。

内侧的杯士
