QUEJA

Kit de Válvula Reguladora de Presión en Sobremedida

122892-03K

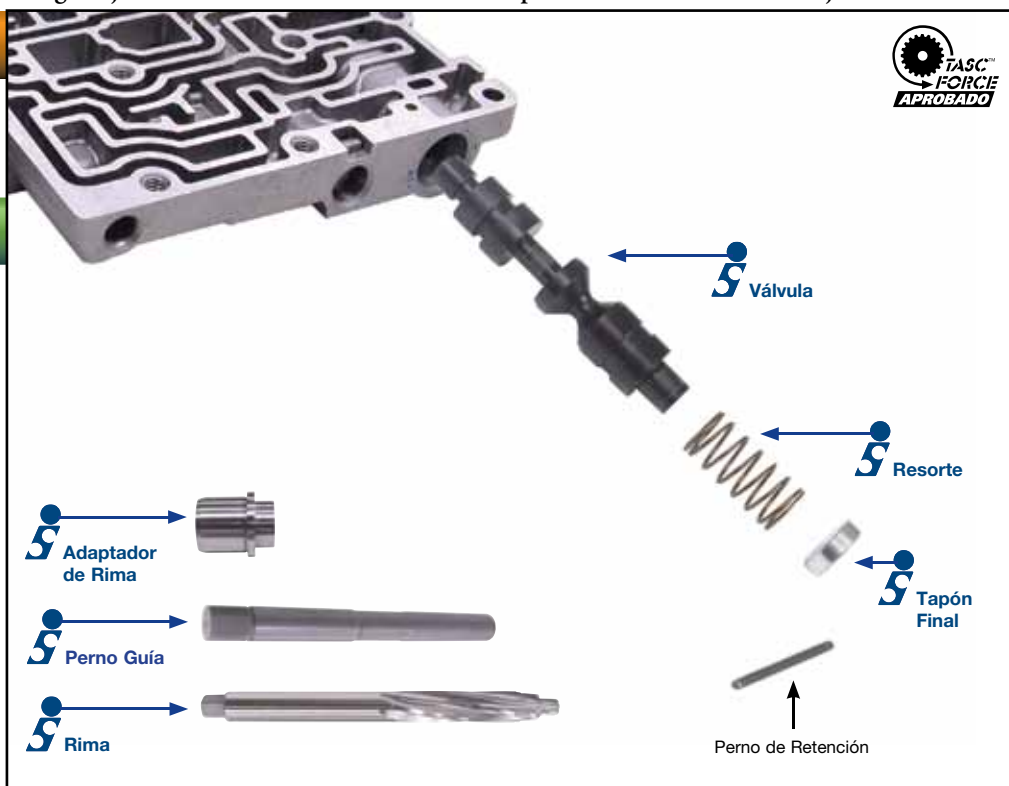
1 Válvula
1 Resorte
2 Tapón Final

El constante movimiento de la válvula reguladora de presión desgasta el orificio del cuerpo de la válvula. El desgaste del orificio/válvula causa presión errática en la línea, resultando en engranajes retrasados, Aumento o descenso en la presión de la línea, y línea baja de avance, dependiendo del área o extensión del desgaste. Sonnax ofrece un ensamble de válvula de alta resistencia, **122892-03K**. El uso de este kit permite que el orificio de la válvula sea aumentado de tamaño, recuperando estas costosas piezas.

El kit regulador de presión Sonnax recupera el cuerpo de válvulas, restaurando la integridad hidráulica de los circuitos del regulador de presión.

- El kit incluye una válvula anodizada y endurecida en sobremedida, resortes de presión calibrados y un tapón final de mayor tamaño.
- El kit de herramientas provee una reparación en el taller eficiente y económica del los cuerpos de las válvulas desgastados.
