富康/雪铁龙 AL4, 雷诺 DPO

增大型主调压阀修包

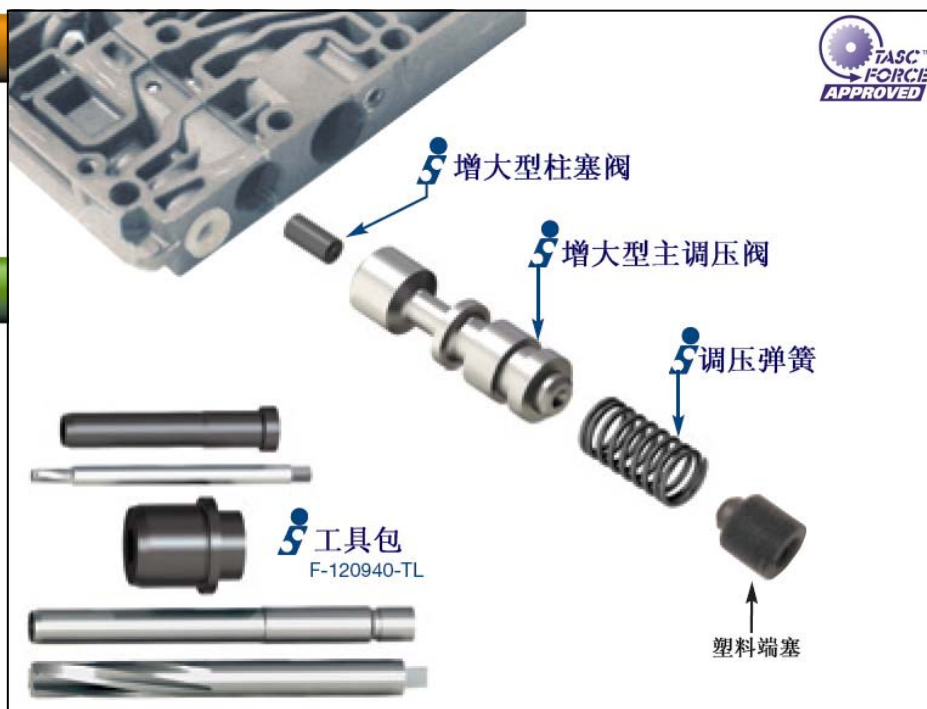
120940-01K

- 1 个增大型主调压阀
- 1 个增大型柱塞阀
- 1 个定制的调压弹簧

F-120940-TL

- 2 把铰刀
- 2 个铰刀定位套
- 1 个铰刀定位销

索奈克斯设计了这款增大型的主调压阀, 能够恢复主油压的原厂规范, 消除由此引发的换挡故障。

原配的柱塞阀与阀孔之间过大的间隙导致主油压过高的情况。而主调压阀与阀孔之间过大的间隙则会产生主油压过高、过低、或者主油压不稳定的症状。安装了索奈克斯主调压阀修包 120940-01K 后, 可以恢复正确的主调压阀和柱塞阀的工作性能, 从而提供符合于各种操作情况下所需要的工作油压。

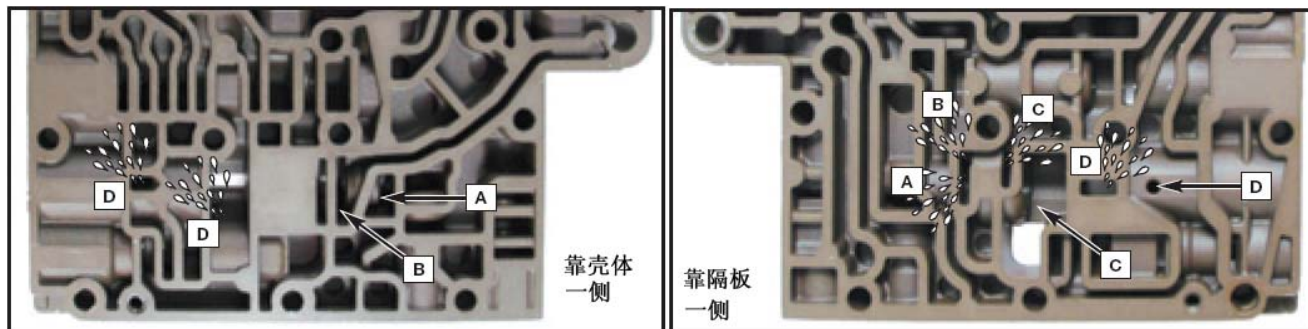
在下图中A、B、C、D四个测试点进行真空测试或湿气测试。如果真空测试中真空压力不能维持在18英寸汞柱以上, 或者在湿气测试中发现液体从相对应的油路口泄漏 (已在图中标出), 则说明此主调压阀孔修包使用120940-01K及工具来对阀体进行修复。

图中的测试点位置由带箭头的字符标明, 湿气测试中的泄漏检查位置由带喷射图案的字符标明。

如果阀体不能通过以下的测试, 则需使用此修包:
