Müşteri ifadesi / Atölye tespiti

İşlem No./Revizyon numarası:	Değişiklik tipi:
2073223/1	İlk yayın
<div><div>  NOT</div><div>Eğer revizyon sadece teknik servis bülteninin (TPI) başlığındaki verilerle sınırlıysa bu durumda tablo içeriği değişmez.</div></div>

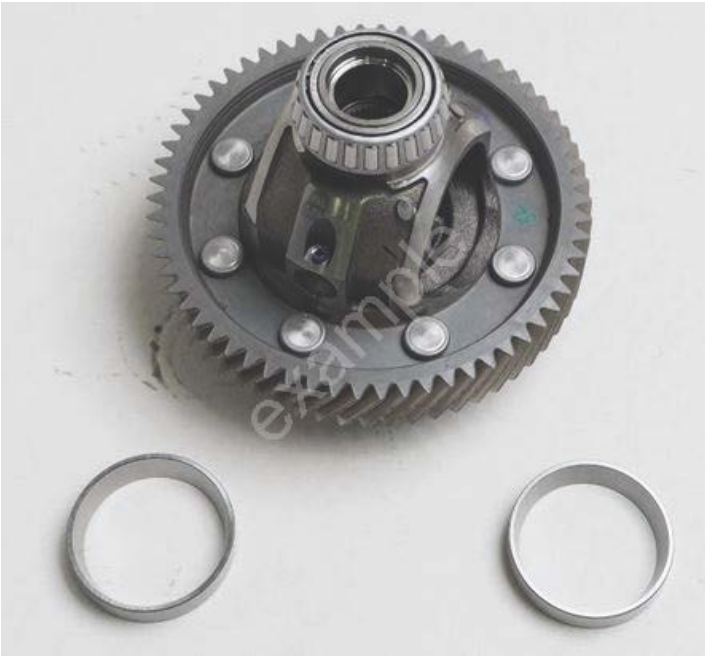
- Bir veya birden fazla müşteri şikayeti tespit edilebiliyor. Uğultu sesleri, belirgin şekilde MQ281 şanzımanına bağlanabilmektedir.

Resim 1: Diferansiyel dişlisinin örnek görünümü

- Diferansiyel dişlisini (bkz. Resim 1) Atölye El Kitabı/ YP Kataloğu gereğince değiştirin.
