Teknik açıklama

Seri uygulama

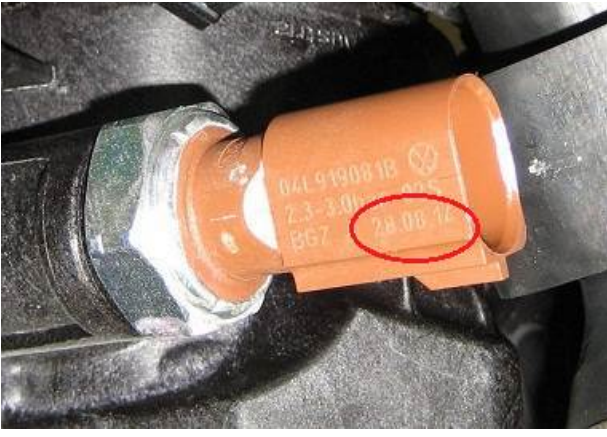
- Şu üretim tarihi 1.07.2016 yağ basınç müşirinde (-F1-) (bakınız resim 1, kırmızı elips)

Resim 1: Üretim tarihi aralığı 28.08.14 olan bir yağ basınç müşirinin (-F1-) görüntü örneği (kırmızı elips)

- Rehberli arıza araması işlemini P164B00 vaka bellek kaydına bağlı kalarak yürütün.
- Farklılık tespit edilemezse ve yağ basınç müşirinin (-F1-) üretim tarihi kullanıma başlama tarihinden (01.07.2016 tarihinden) önceyse, yağ basınç müşiri (-F1-) SEAT Atölye El Kitabı/ OP kataloğu gereğince değiştirilir.
- Yağ basınç müşirinin (-F1-) soket gövdesinde bulunan kontakların açık olup olmadıklarını ve/veya bir kontağın kötü durumda olup olmadığını/korozyon olup olmadığını kontrol edin.
- Farklılıklar tespit ediliyorsa, yağ basınç müşirinin (-F1-) soket gövdesindeki kontaklar kablo tesisatı onarım seti -VAS 1978- kullanılarak SEAT Atölye El Kitabındaki talimatlara uyarak değiştirilmelidir
- .

- Yağ basınç müşiri (-F1-) üzerindeki üretim tarihi kullanıma başlangıç tarihiyle uyumluysa veya zaman aralığı bundan sonraysa (01.07.2016 tarihinden itibaren veya daha sonrası), "**Madde 2 kapsamında**".

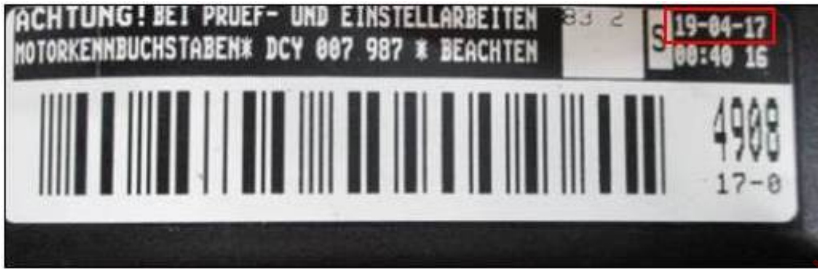
- Motor üretim tarihinden itibaren: **1.09.2017** (bkz. Resim 2, kırmızı dikdörtgen).

Resim 2: Triger kayış koruması üzerinde bulunan ve motor üretim verilerini içeren etiketin örnek görüntüsü.
