Teknik ürün bilgisi

İşlem No.: 2067299

Motor: AKF-valfi- Egzoz kontrol sistemi arıza göstergesi/ EPC kontrol lambası yanıyor
- P044100/ P04F000 - R3 TFSI

Yayınlama Tarihi: 06.
Şub.2024

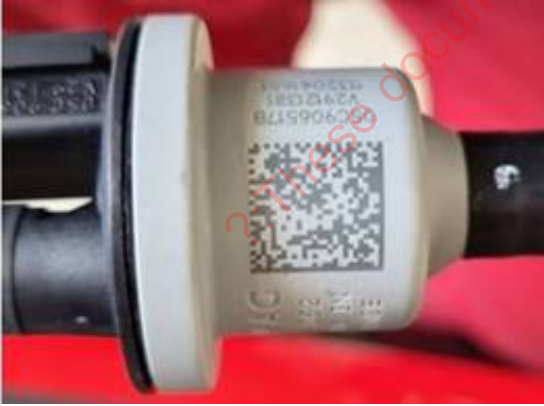
Solenoid valf üzerinde, üretim verilerine ait şifrelenmiş bilgiler içeren bir QR-Kodu (bakınız Resim 1) bulunmaktadır.

Resim 1: QR kod bulunan aktif karbon haznesi solenoid valf -N80-

Valfe ait üretim tarihini açmak amacıyla aşağıdaki şekilde işlem gerçekleştirin:

1. QR kodunu, piyasa tipi bir QR kod tarayıcı yardımıyla okutun (örn. Akıllı telefon, Tablet, vb.)

Kırmızı ile işaretlenmiş 3 basamak hanesi, üretim tarihi kodunu temsil eder.

- Aktif karbon haznesi solenoid valf -N80- üretim tarihi 01.12.2022 tarihinden önceyse, lütfen valfi Atölye El Kitabı gereğince değıştirin.
- Aktif karbon haznesi solenoid valf -N80- üretim tarihi 01.12.2022 tarihinden sonraysa, bu TPI kapsamı dışındadır.
- QR kodu taranmayacaksa: Aracın üretim tarihini, ElsaPro'daki araç verileri altında kontrol edin. Araç üretim tarihi, 01.12.2022 tarihinden önceyse, lütfen valfi Atölye El Kitabı gereğince değıştirin.
