**Müşteri ifadesi / Atölye tespiti**

Çift egzoz çıkış borusu olan araçlar.

Arka susturucudaki çıkış boruları kirli ve müşteri, paslanma olduğundan şikayetçidir.

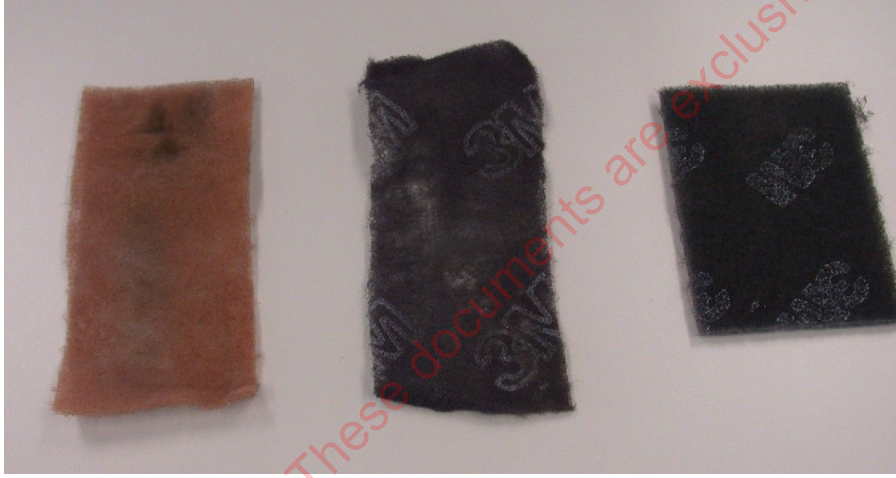
Örnek: 3M temizlik bezi

Şikayeti konu olan tüm son susturucularda, çıkış boruları sonradan gerçekleştirilen bir manüel bakım ile temizlenebilir.

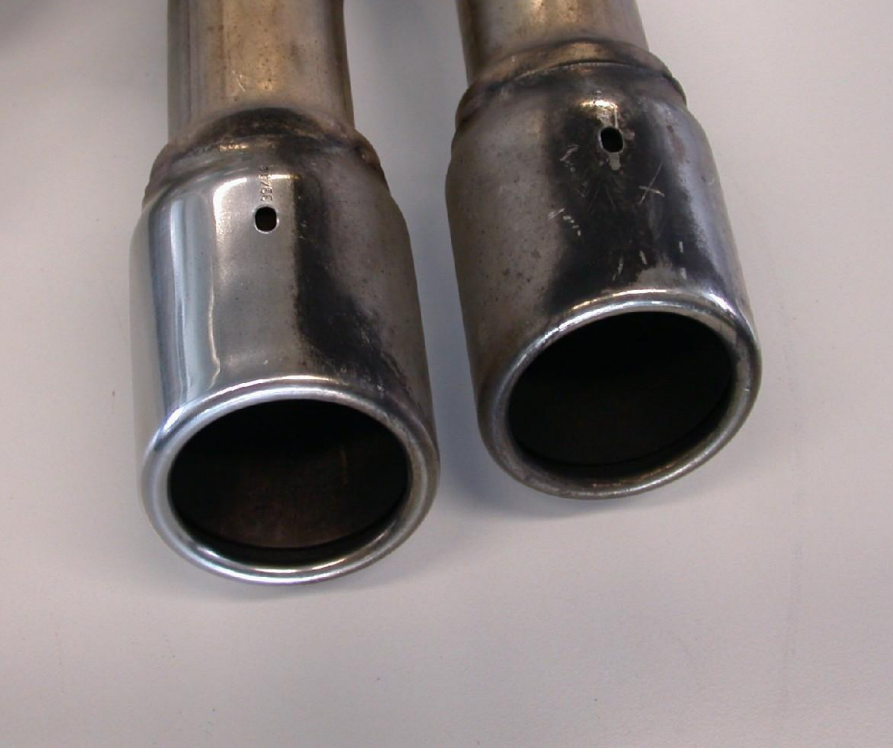
Sol boru, sol yarısı manüel olarak temizlenir

Isı ve asit yüklerini (egzoz borusu yoğunlaşması ve tuzlanma) değiştiren kurum birikintilerinden dolayı paslanmaz çelik çıkış boruları kirlenir. Kir, tıpkı jantlardaki kirlenmede olduğu gibi Atölye El Kitabında gösterilen temizlik ve bakım talimatları uyarınca giderilir. Söz konusu kirlenme yanlışlıkla paslanma olarak değerlendirilmiştir ve yeni son susturucular takılmıştır.
