- Bu TPO yalnızca LEON (KL), CUPRA LEON (KU), CUPRA FORMENTOR (KM7), TARRACO (KN2) ailesindeki PHEV araçları için geçerlidir! Tüm diğer araçlar için TPI 2014116'yı kullanın.

- Sürücü ekranında, aşağıdaki mesaj gösteriliyor:
 - "12 V akü şarj seviyesi düşük. Sürüş yaparak aküyü şarj edin."

"12 V akü deşarj oldu/arızalı" başlığına ilişkin şikayetler

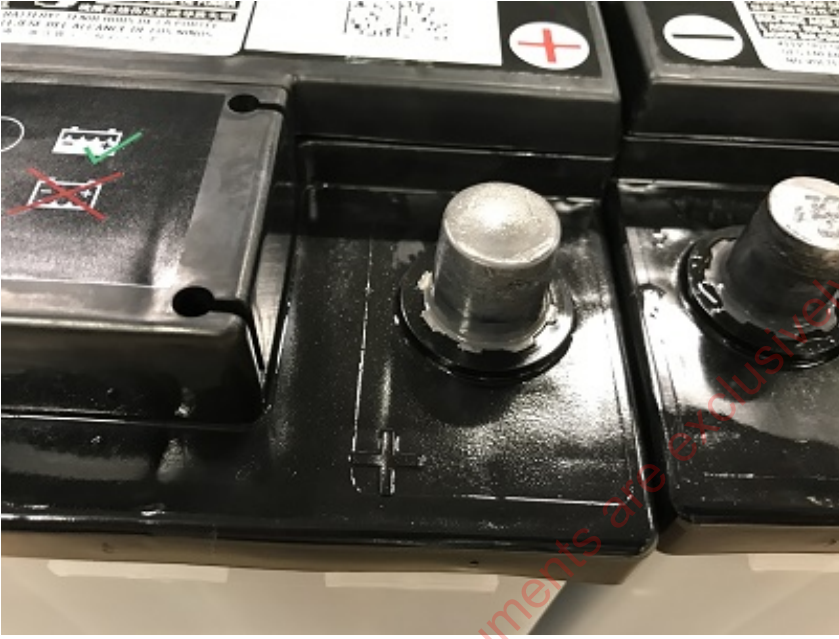
Tedarikçi, korozyon önleyici olarak akü kutbuna ve akü kutup burcu ve muhafaza arasındaki geçişe mikro yağ uygulamıştır (bkz. Şekil 1). Bu aküler kusursuzdur ve akülerin değiştirilmesine gerek yoktur.

Şekil 1: Tedarikçinin mikro yağ uygulaması örneğin (korozyon önleyici olarak akü kutbuna ve akü kutup burcu ve muhafaza arasındaki geçişe).
