Müşteri ifadesi / Atölye tespiti

Teknik açıklama

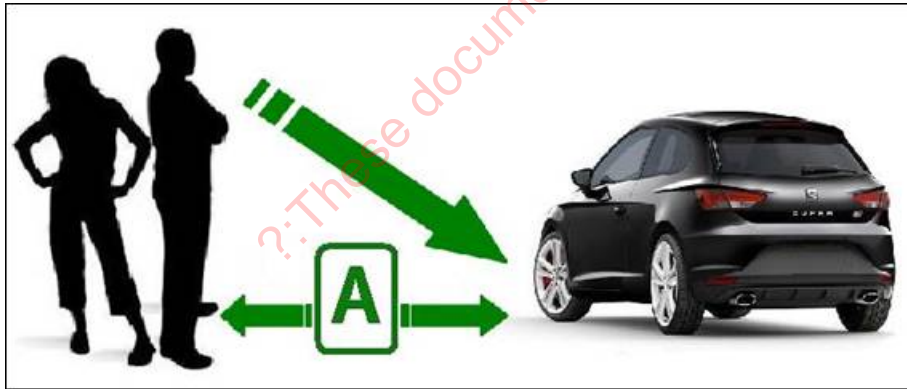
Resim 1: Durumu değerlendirmek için ideal durumun şematik görünümü.

Resim 1'e dair açıklamalar:

A: 1 metre mesafe.

Yeşil Ok: Kontrol ayakta ve aşağı bakarak gerçekleşmelidir.

Yüzeyde şikayete konu olan küçük farklılıklar, araçta bulunun jantta görülür olmalıdır. Araç zemin üzerinde durmalı ve küçük farklılık 1 metre mesafeden çıplak gözle görülür durumda olmalıdır. Bakınız resim 1.

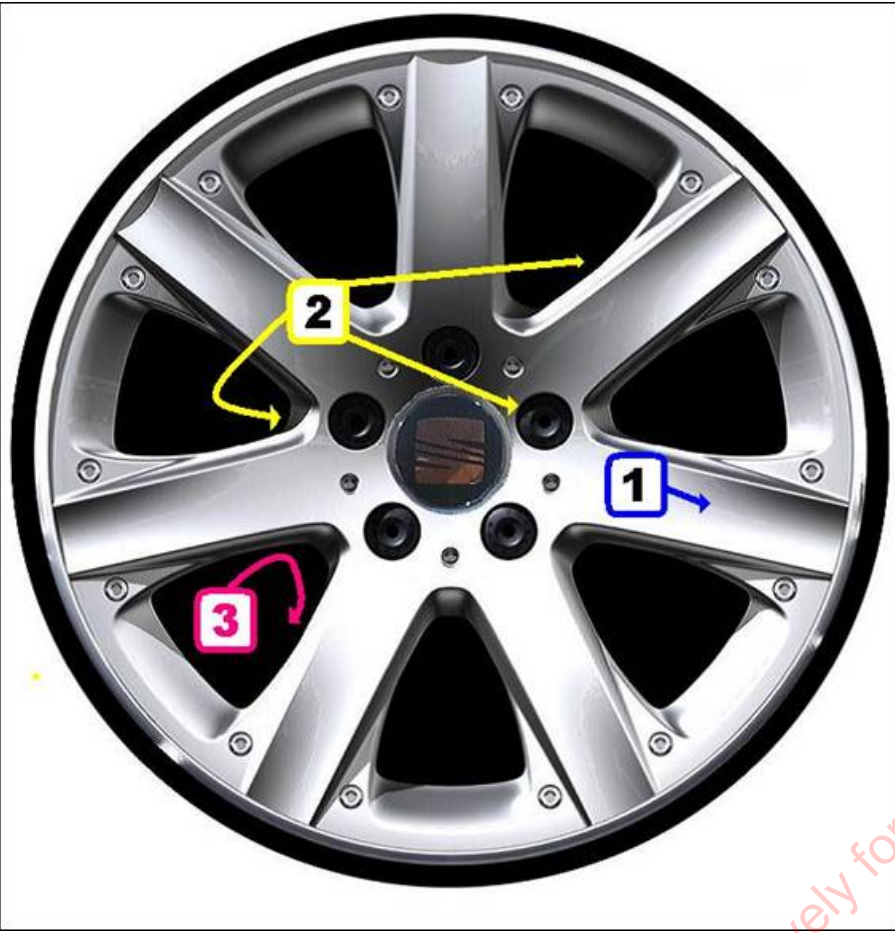
Resim 2: Hafif metal jant görünümü.

Resim 2'e dair açıklamalar:

1: ALAN 1: Alın tarafı.

2: ALAN 2: Dönüş alanının kenarına kadar yan havalandırma delikleri, bijonlar için girintiler, iç kenar.

3: ALAN 3: İç kısım, lastik veya jant tarafından kaplanan alan.

Not: Resimde aşağıdaki alanlar görünür değil:

ALAN 2: İç kenar.

ALAN 3: İç kısım, kaplı alan (Jant veya lastik tarafından)

Jant üç alana bölünmüştür. Küçük farklılığın tespit edildiği yüzeye göre bu farklı dikkate alınacaktır. Önemliden (ALAN 1) daha az önemliye (ALAN 3) kadar resim 2'de bu farklılıklar gösterilmiştir.

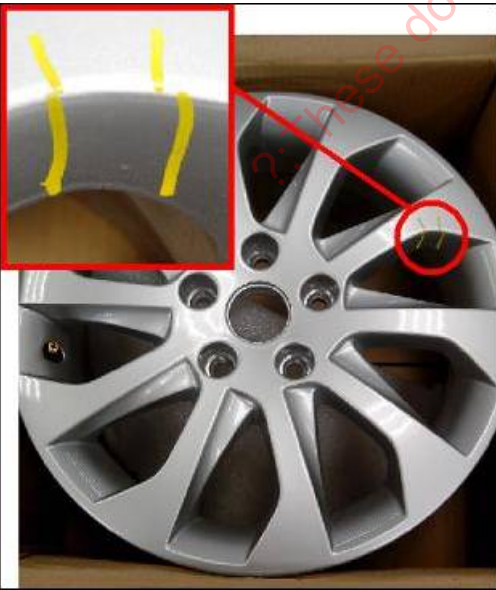
Resim 3: Jant yüzeyinde günümüz teknolojisinden kaynaklanan küçük çaplı farklılığın görüntüsü: ALAN 2'de (düşük görsel anlam) yer aldığından, 1,5 mm'den küçük ve 1 metre mesafeden görülmesi mümkün DEĞİL.
