## Müşteri ifadesi / Atölye tespiti

- P022100 - DK çekiş sistemi G188 için aç sensörü -2- tutarsız sinyal

## Teknik açıklama

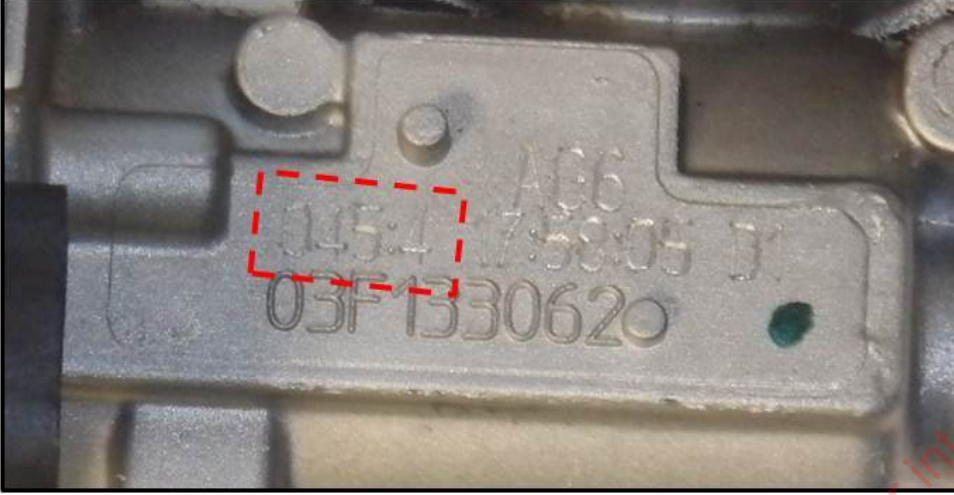
- Kontakların değiştirilmesine rağmen yukarıdaki vaka bellek kaydı tekrardan motor kontrol ünitesine kaydedilirse gaz kelebeği kontrol ünitesinin üretim tarihini kontrol edin (Resim 1, kırmızı vurgulanmış).
- Gaz kelebeği kontrol ünitesinin üretim tarihi 01.02.2014 öncesi ise (imalat günü 032/2014 öncesi) gaz kelebeği kontrol ünitesi, SEAT Atölye El Kitabı/YP Kataloğu uyarınca değiştirilmelidir.

Resim 1: İmalat gününün (045/2014) örnek görünümü.

Gaz kelebeđi kontrol ünitesi üretim tarihini kontrol edin ve (gerekirse) gaz kelebeđi kontrol ünitesini deđiştirin.
