## Müşteri ifadesi / Atölye tespiti

## Teknik açıklama

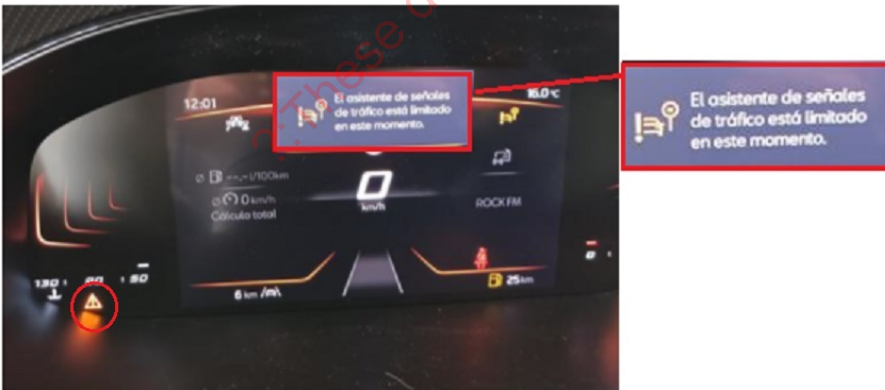
- Araç ne zaman haritalandırılmamış bir alanda sürüş yaparsa (araç, navigasyon cihazına sahip veya değil) veya haritalanmış bir alanın yaklaşık 70 metre uzağında bulunuyorsa gösterge panelinde ve merkezi ekranda ilgili gösterge belirliyor

**Resim 2: Gösterge panelindeki uyarı lambalarının ve "Trafik işareti algılama fonksiyonu şu anda kısıtlı" mesajının örnek görünümü (kırmızı daire, kırmızı dörtgen)**

Lütfen müşteriye "Teknik arka planda" açıklandığı gibi konu hakkında bilgilendirin.

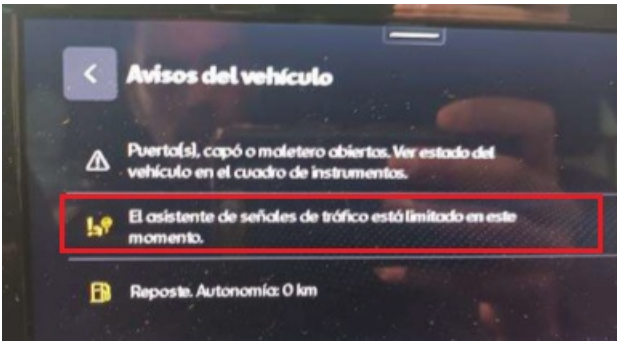
**Resim 3:** Merkezi ekrandaki uyarı lambasının ve “Trafik işareti algılama fonksiyonu şu anda kısıtlı” mesajının örnek görünümü (kırmızı dörtgen)

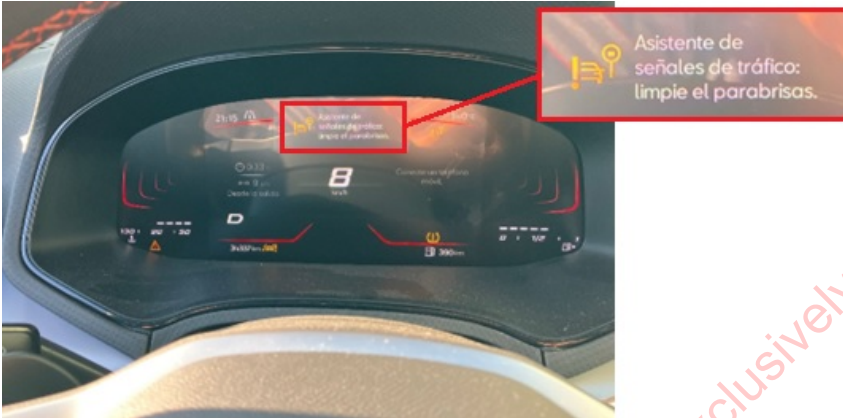
- Kameranın görüş alanı kirlenmeler, eklentiler veya etiketlerden dolayı çok kısıtlandıysa mesaj: “ÖN CAMI TEMİZLEYİN” hatırlatmasıyla birlikte belirir (bkz. Resim 4).
- Üstteki mesajdan önce “Lane Assist (şerit takip asistanı) kullanılamıyor. Sensör görmüyor” belirir (bkz. Resimler 5 ve 6).

**Resim 4:** Gösterge panelindeki uyarı lambasının ve “Trafik işareti algılama fonksiyonu: Ön camı temizleyin” mesajının örnek görünümü

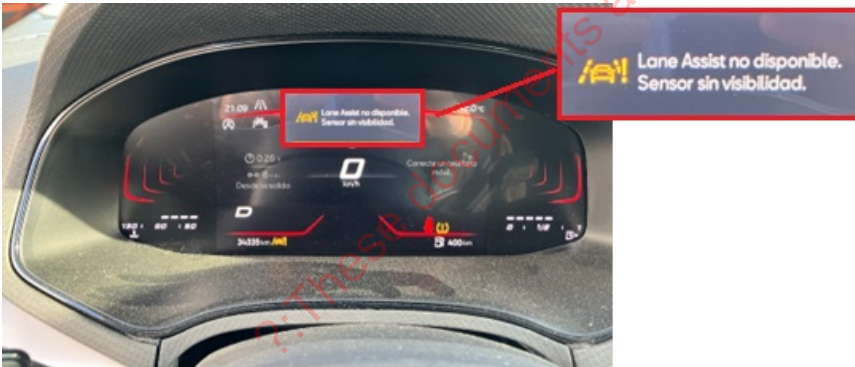
**Resim 5:** Gösterge panelindeki uyarı lambasının ve “Lane Assist (şerit takip asistanı) kullanılamıyor. Sensör görmüyor” mesajının örnek görünümü

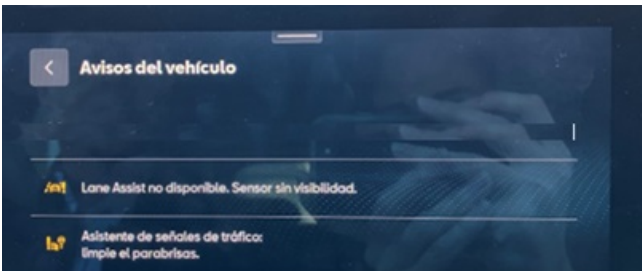
**Resim 6:** Merkezi ekrandaki uyarı lambasının ve “Lane Assist (şerit takip asistanı) kullanılamıyor. Sensör görmüyor” mesajının örnek görünümü
