Müşteri ifadesi / Atölye tespiti

Teknik açıklama

Mekatronik basınç haznesindeki (hidrolik pals haznesi) keçede, parçaya bağlı sorun.

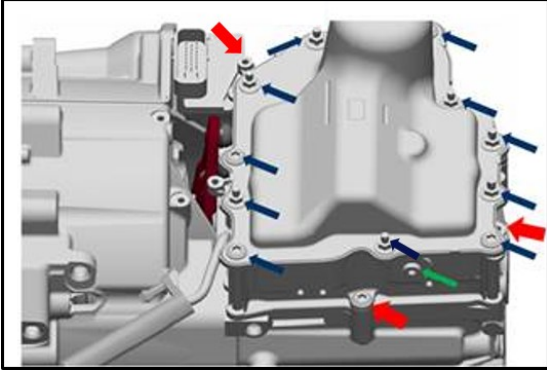
Resim 1: Mekatronik kapağının örnek görünümü

- Mekatronik elektrik soket bağlantısını, Atölye El Kitabı gereğince ayırın.
- Mekatronik hidrolik yağını, tapa cıvata (bkz. Resim 1, yeşil ok) aracılığıyla boşaltın / toplayın.

- Çıkarmadan önce mekatronik kapağını / çevresini temizleme solüsyonuyla itinayla temizleyin (YP numarası için bkz.: "YP Bilgileri").
- Atölye El Kitabı gereğince mekatroniğe yeni bir tapa cıvata (bkz. Resim 1, yeşil ok) takın (YP numarası için bkz.: "YP Bilgileri").
- Mekatronik kapağına ait 11 vidayı (bkz. Resim 1, mavi oklar) sökün.
- Mekatronik kapağı dikkatlice çıkarın. Mekatronik kapağın contası bu işlem esnasında hasar .

Mekatronik, arkasındaki sökülmemelidir. 3 cıvata (bakınız Resim 1, kırmızı oklar) çözülmemeli / sökülmemelidir.

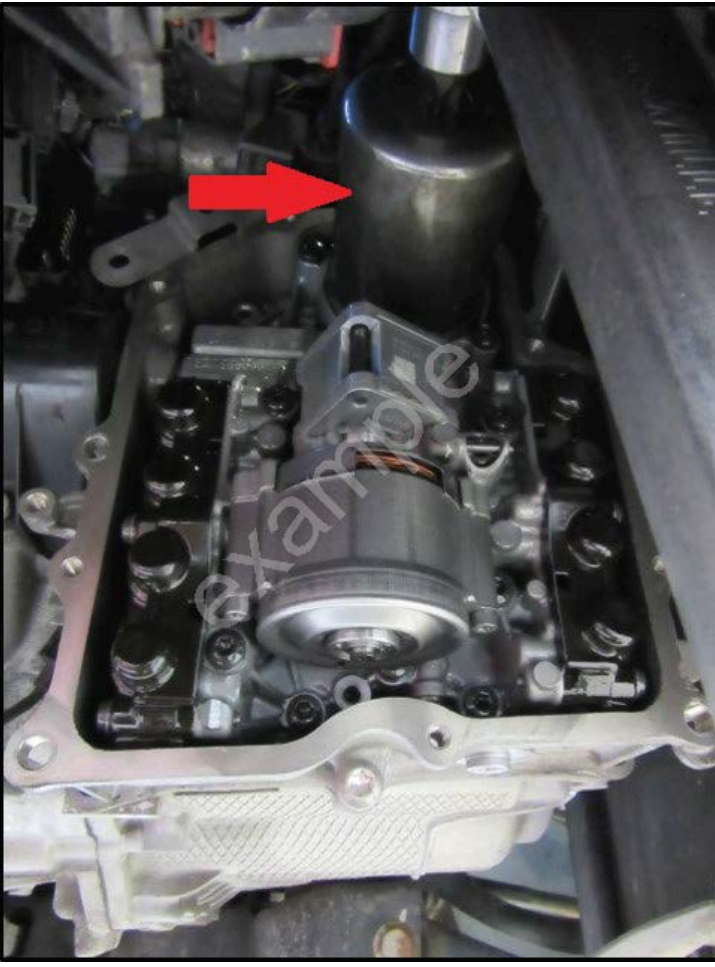
Resim 2: Basınç haznesinin bir Torx ucu ile mekatroniklerin üst kutusundan nasıl söküldüğünün örnek görünümü.

- Basınç haznesini (hidrolik pals haznesi) bir Torx ucu (T70) ile mekatronik ünitenin üst kasasından sökün (bkz. Resim 2, kırmızı ok).

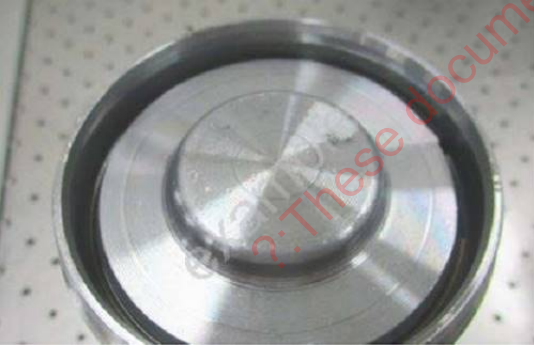
Resim 3: Pals haznesinin (hidrolik pals haznesi) örnek görüntüsü üstteki gibidir (doğru).

- Pals haznesi (hidrolik pals haznesi) söküldükten sonra pals haznesinin (hidrolik pals haznesi) pistonunu kontrol edin.
 - Pals haznesinin (hidrolik pals haznesi) pistonu pals haznesinin üst alanında bulunuyorsa (bkz. resim 3), pals haznesinin pistonu doğru konumdadır. Bu durumda mekatronik, Atölye El Kitabı/YP Kataloğu gereğince değiştirilmelidir.

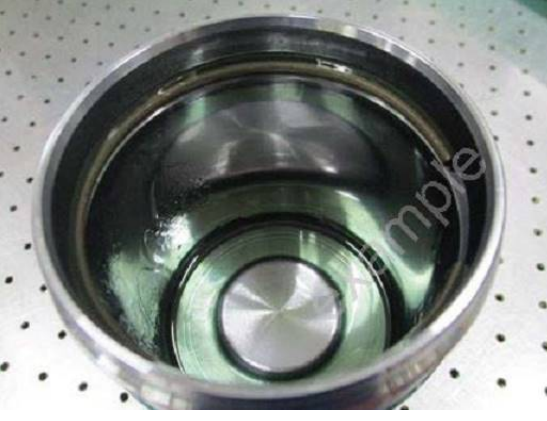
Resim 4: Pals haznesinin (hidrolik pals haznesi) örnek görüntüsü alttaki gibidir (yanlış).

- Pals haznesinin (hidrolik pals haznesi) pistonu pals haznesinin alt alanında bulunuyorsa (bkz. Resimler 4 ve 5), pals haznesinin pistonu yanlış konumdadır. Böyle bir durumda pals haznesi aşağıda açıklandığı şekilde değiştirilmelidir:

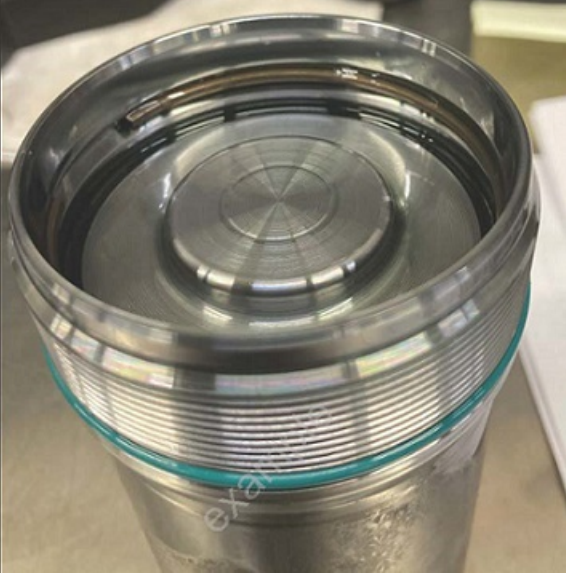
Resim 5: Pals haznesinin (hidrolik pals haznesi) örnek görüntüsü alttaki gibidir (yanlış).

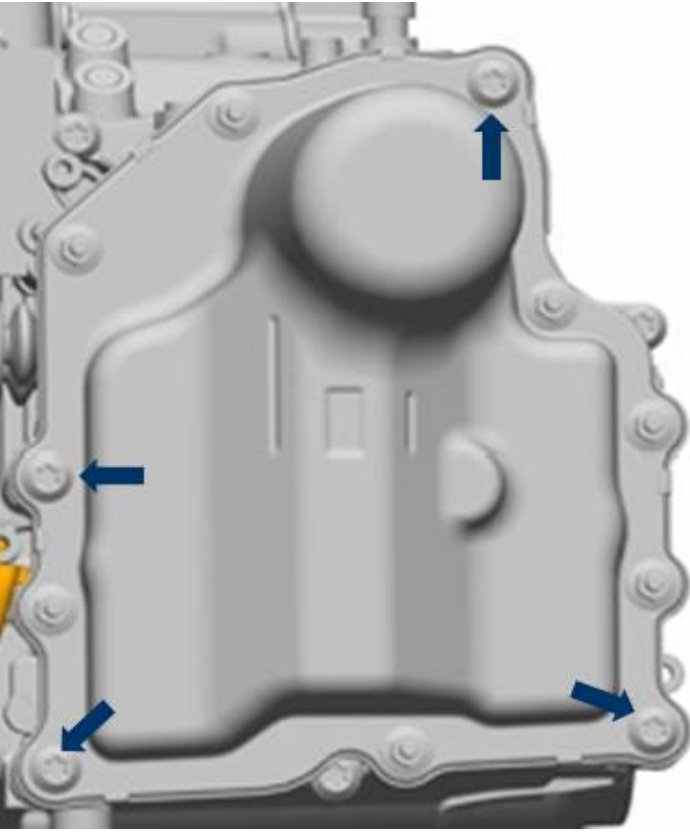
Resim 6: 4 Silindirik cıvatanın örnek görünümü (M8 x 90)

- Yeni basınç akümülatörünü (hidrolik pals akümülatörü, YP numarası, bkz. "YP notları") mekatroniklerin üst kutusuna elle sıkıca vidalayın.
- Basınç haznesini (hidrolik pals haznesi) **240 Nm** sıkma torku ile sıkın.
- Daha önceden sökülmüş mekatronik kapağını tekrar yerleştirin. 4 yeni silindirik cıvatasını (M8 x 90, YP numarası için bkz. "YP talimatları") elle sonuna kadar çevirin (bakınız resim 6, mavi oklar).

- 4 yeni silindirik cıvatayı, **10 Nm** çaprazlama sıkın.
- Kalan 7 cıvatayı (YP numarası için bkz. "YP talimatları") mekatronik kapağına vidalayın. 7 yeni silindirik cıvatayı şu sıkma torkuyla sıkın: **5 Nm + 60°**.
- Uygun bir pense kullanarak mekatronik hava tahliye kapağını dikkatlice sökün (bkz. Resim 7).

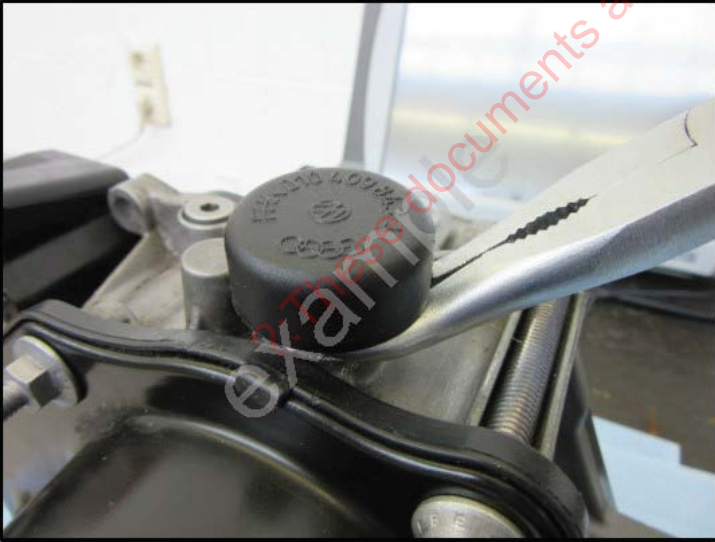
Resim 7: Mekatroniklerin havalandırma kapağının sökülmesinin örnek görünümü (pense ile)

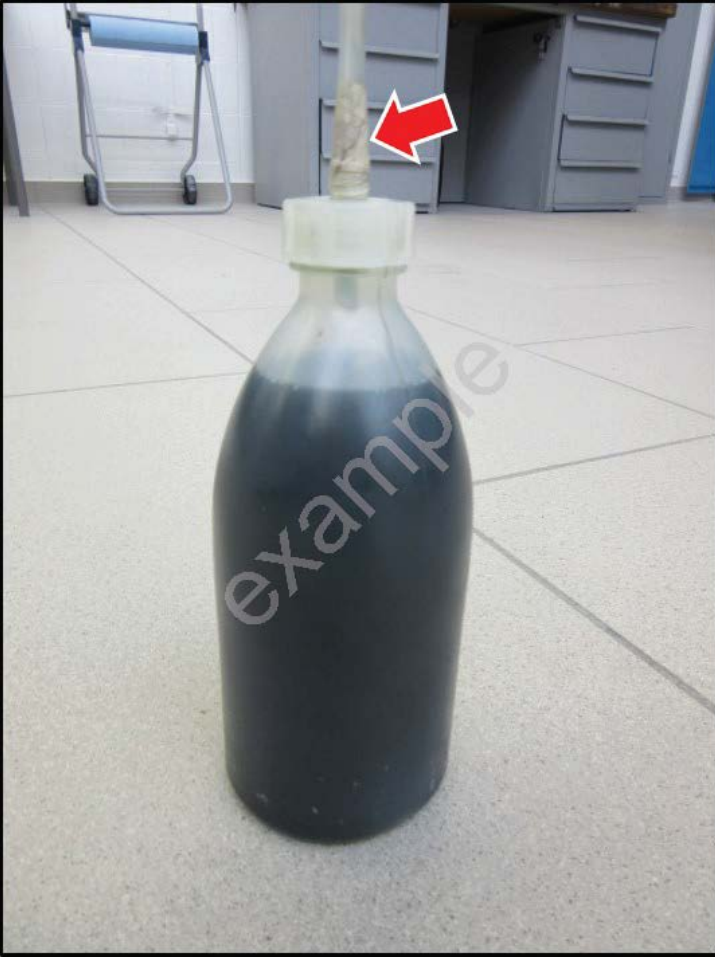
Resim 8: Yapışkan bant ile sabitlenmiş şişenin doldurma borusunun örnek görünümü

- Mekatroniği aşağıda açıklandığı şekilde hava tahliyesinden 1,1 litre hidrolik yağ ile doldurun:
 - Şişeyi (YP numarası için bkz. "YP talimatları") ilk başta gerekli hidrolik yağa ait gerekli yağ miktarının yaklaşık yarısına kadar (0,55 litre) doldurun.
 - Şişenin doldurma borusunu piyasa tipi yapışkan bantla sabitleyin (bkz. Resim 8, kırmızı ok).

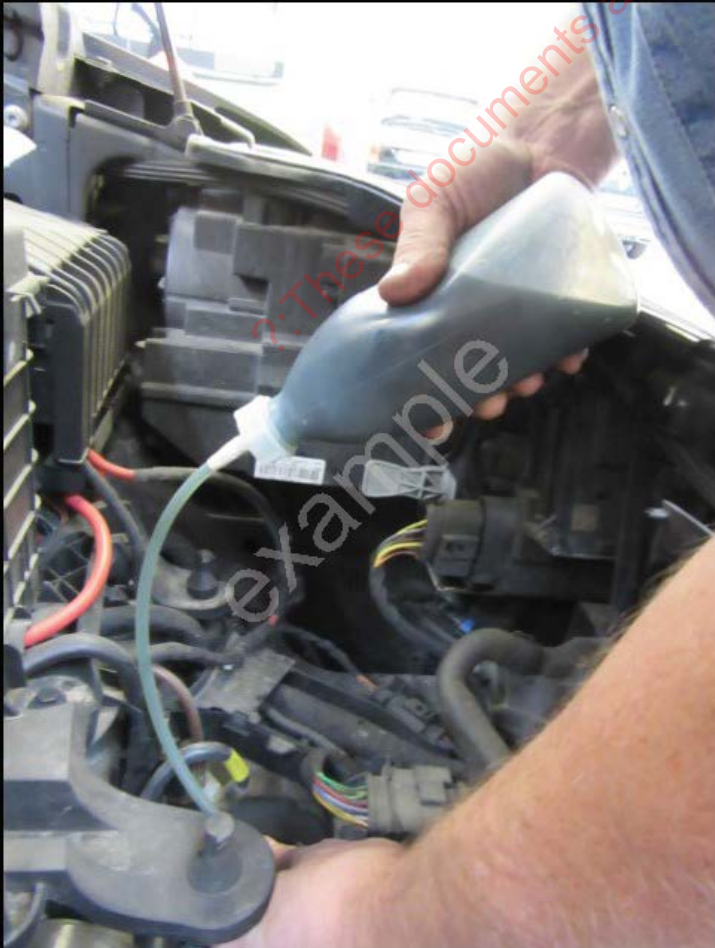
Resim 10: Mekatroniklerin hidrolik yağ ile doldurulmasının örnek görünümü

- Şişeyi kaldırınız ve mekatroniği hidrolik yağla doldurmak amacıyla dikkatlice bastırınız (bkz. Resim 10).

- Şişe boşaldığında kalan 0,55 litre hidrolik yağı ekleyin.
- Doldurma borusunu mekatronik ünitenin hava tahliye deliğine sokun (bkz. Resim 9).
- Şişeyi kaldırın ve mekatroniği kalan hidrolik yağla doldurmak amacıyla dikkatlice bastırın (bkz. Resim 10).
- Yeni havalandırma kapağını atölye el kitabı / YP bilgilerine göre takınız.
- Mekatronik elektrik soket bağlantısını, Atölye El Kitabı gereğince bağlayın.
