Müşteri ifadesi / Atölye tespiti

- P022100 - DK çekiş sistemi G188 için aç sensörü -2- tutarsız sinyal

Teknik açıklama

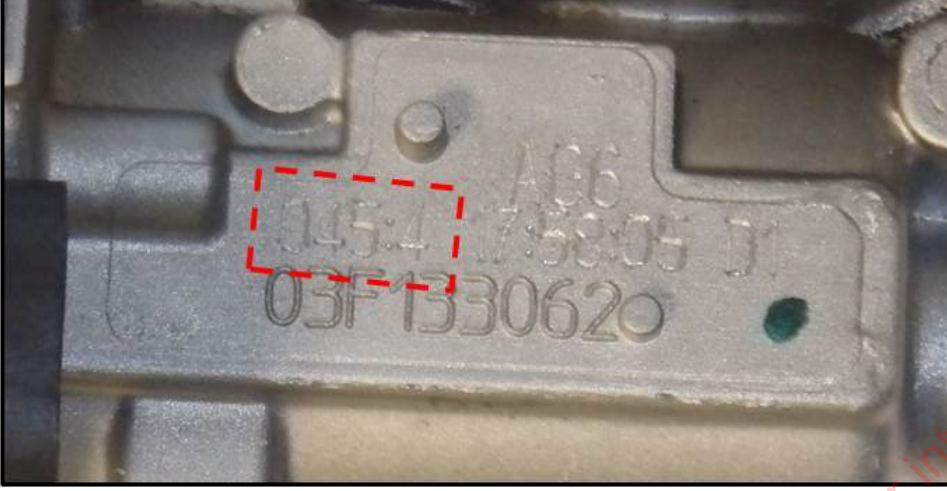
- Kontakların deęiřtirilmesine raęmen yukarıdaki vaka bellek kaydı tekrardan motor kontrol ünitesine kaydedilirse gaz kelebeęi kontrol ünitesinin üretim tarihini kontrol edin (Resim 1, kırmızı vurgulanmış).
- Gaz kelebeęi kontrol ünitesinin üretim tarihi 01.02.2014 öncesi ise (imalat günü 032/2014 öncesi) gaz kelebeęi kontrol ünitesi, SEAT Atölye El Kitabı/YP Kataloęu uyarınca deęiřtirilmelidir.

Resim 1: İmalat gününün (045/2014) örnek görünümü.

- Gaz kelebeği kumanda ünitesi soket bağlantısı kontaklarını kontrol edin/onarın.
- Gaz kelebeği kumanda ünitesi üretim tarihini kontrol edin ve (gerekirse) gaz kelebeği kumanda ünitesini değiştirin.
