Müşteri ifadesi / Atölye tespiti**Müşteri şikayeti:**

Teknik açıklama

Motor kontrol ünitesinde yazılım adaptasyonu.

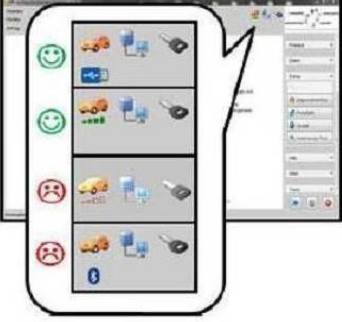
- Yazılım güncellemesi USB kablosu kullanılarak gerçekleştirilebileceği gibi, sinyal yeterince güçlüyse WiFi üzerinden de gerçekleştirilebilir.
- WiFi sinyali yeterince güçlü değilse bir not belirir (bkz. Şekil 1) ve bu durumda USB kablosu kullanmak gerekir.
- Bluetooth kullanımına hala izin verilmemektedir.
- USB kablosunu takmadan önce, arıza teşhis ünitesinin telsiz iletişim terminalini çıkarın!
- Telsiz iletişim terminali çıkarılmadan USB kablosu takılırsa, iletişim Bluetooth üzerinden sağlanır.

Şekil 1: Bluetooth /WiFi sinyalinin yeterli ve yetersiz güçte olduğu durumlarda beliren bilgi simgelerine örnekler.
